Tilstandsrapport

MERKE:	Hyundai	ANTALL NØKLER:	2	BRUKT IMPORTERT:	Nei
MODELL:	Santa Fe	ANTIRUSTGARANTI:	Nei	REGISTERREIM SKIFTET, DATO:	
VARIANT:	2,0 CRDI At	MOTOR, SYL VOLUM:	2,0 l	REGISTERREIM SKIFTET, KM:	0
DRIVHJUL:	4x4	MOTOR, EFFEKT:	112Hk	SISTE SERVICE:	
GIRTYPE:	Automat	DRIVSTOFF:	Diesel	PKK UTFØRT:	Nei
KJENNEMERKE:	YN52059	TRIMMET/CHIPTUNET:	Nei	SERVICEHEFTE/SERVICER FULGT:	Nei
UNDERST. NR.:	KMHSC81VP5U017326			VOGNMAPPE M/INSTRUKSJONS BOK:	Nei
KILOMETERSTAND:	278716	BEKREFTET KM:	Ja	TIDLIGERE STØRRE SKADE:	Nei
ÅRSMODELL:	2005	KOLL. PUTER UTKOBLET:	Nei	TIDLIGERE ANNEN ENN NORMAL BRUK:	Normal br
REG. FØRSTE GANG:	01.01.2006	HEFTELSER:	Nei	RAPPORT DATO:	20.08.2021

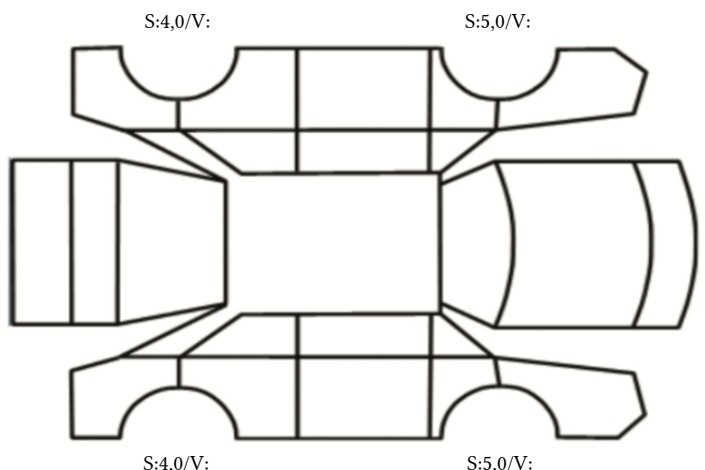
SKADETEGNING:

SAMLET VURDERING	MERKNADER - BEDRE ENN SAMLET VURDERING	MERKNADER - SVAKERE ENN SAMLET VURDERING
Normal iht alder og kjørelengde.		C Dører rust/korrosjon i forkan og bakkant av høyre fordør C Skjermer rust på høyre baksjerm D Vinduspussere/-spyer Dårlige viskere foran D Dekk/Felger Fortsetter på side 3
