# Tilstandsrapport

📍 Kjøstastølvegen 7 , 2973 RYFOSS

# Gnr. 93, Bnr. 32, Snr. 6

Rapportdato: 22.01.2022

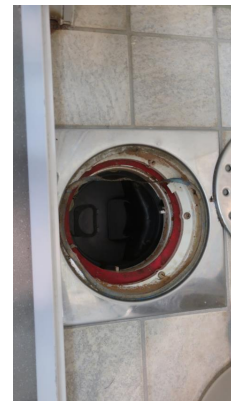
### Sluk, membran og tettesjikt

TG 0

Membranen er synlig under klemring i sluket.

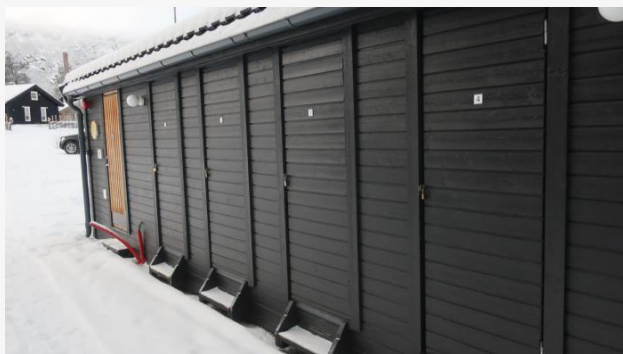
## Bod

Uthus med en felles smørebod og egen bod for hver leilighet. Bodene måler innvendig 4,5 m<sup>2</sup>.

Enkelt fundamentert på punktfundament.

Vegger i uisolert bindingsverk.

Saltak tekket med impregnert tretak.

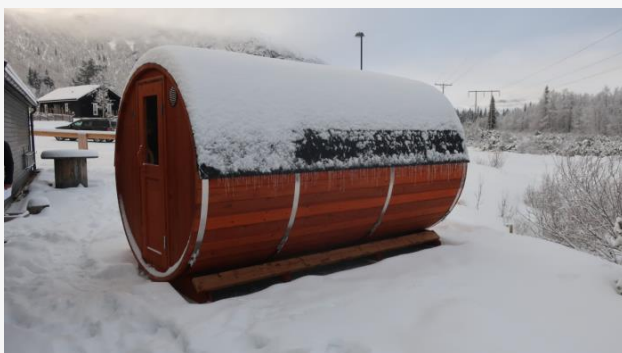
## Felles badstue.

Felles badstue type "Badstutønne"  
Prefabrikert rund tønne.  
Fundamentert på terreng.  
To rom.  
Plass for 8 personer.  
Elektrisk badstuovn.
