VERDI- OG LÅNETAKST

ENEBOLIG	GNR	BNR	SNR
MATRIKSEL	67	22	
KOMMUNE	4615	Fitjar	
EIENDOMSTYPE	Enebolig og garasje		
ADRESSE	Havnavegen 9		
POSTNR /STED	5417 Fitjar		
OPPLYSNINGER HJEMMELSHAVER	NAVN	ANDEL	
	Per Roger Hoff	1/1

Eiendomsbetegnelse: Enebolig med garasje

Befaringsdato:16.09.2022
Rapportdato: 29.09.2022
REV- 1
Oppdragsnr.:2222
Antall sider: 5

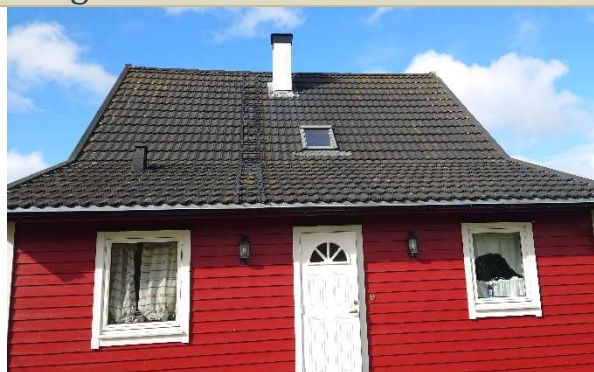
Boligen er oppført etter byggeårets standard, og er renoverert utvendig og innvendig.

Bolig oppført over 3 plan med kjeller, 1. etasje og loftetasje, boligen har blitt renoverert utvendig i 2000 der det ble skiftet kledning og vinduer.

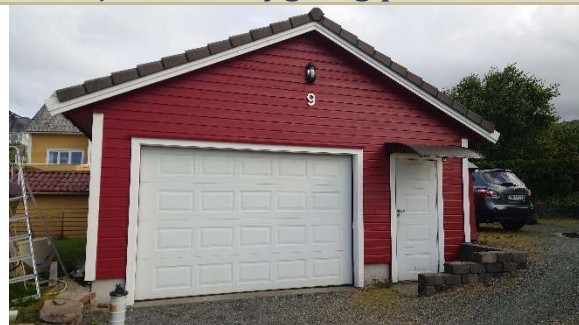
Garasje annen bygning på eiendommen.

Byggeår: 2013

Garasjen har betonggulv, isolerte vegger, det er innlagt strøm og elektrisk port åpner.
