**SKODA KODIAQ 150 HK AUTOMAT 4X4**
**TESTDATO: 17.08.2022 KODE: 100359  
4**

<b>DR66138</b>

NBF Tilstandsrapport er utarbeidet av Norges Bilbransjeforbund og Forbrukerrådet.

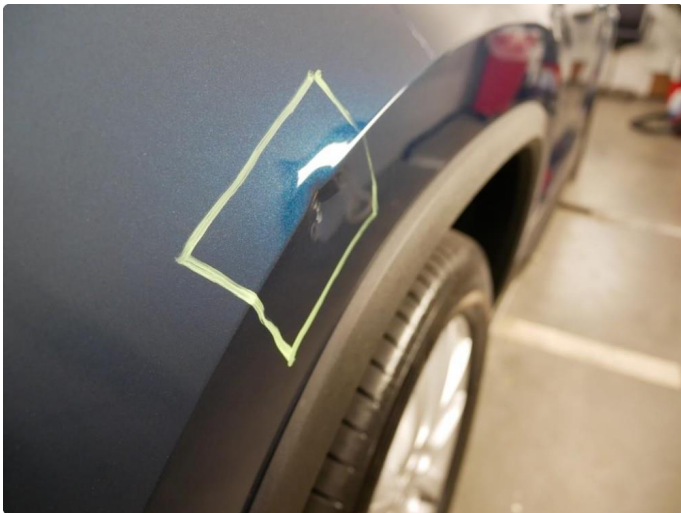
1.1 Bulk

Punkt	Beskrivelse	Plassering
<b>1. EKSTERIØR</b>		
1.1 Skjermer	bulk-Utbedret	
1.2 Tak	bulk-Utbedret	
<b>2. MOTOR</b>		
2.1 Service	trenger service-Service utført 20.07.2022-24579 km.
