**FORD MUSTANG MACH-E 4X4**
**TESTDATO: 04.10.2022**    **KODE: 103207**  
**5**

<b>CHASSISNR:</b> WF0TK3SU5MMA12880	<b>BRUKTIMPORT:</b> Nei
<b>KJØRETØY:</b> Personbil	<b>FRIST FOR PKK:</b> 01.06.2025

NBF Tilstandsrapport er utarbeidet av Norges Bilbransjeforbund og Forbrukerrådet.

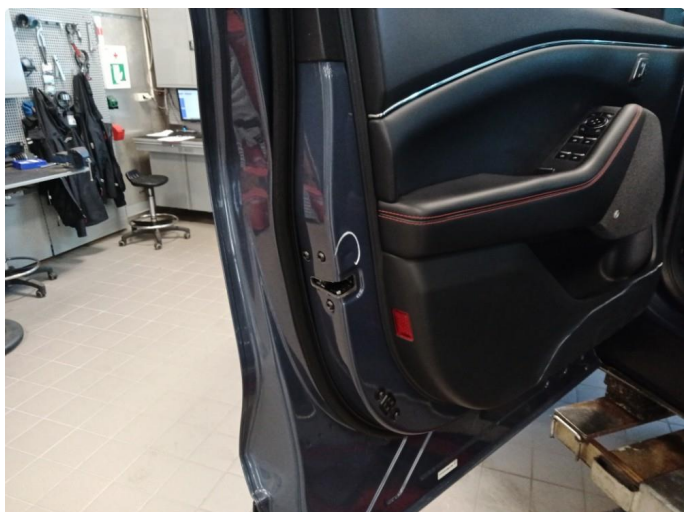
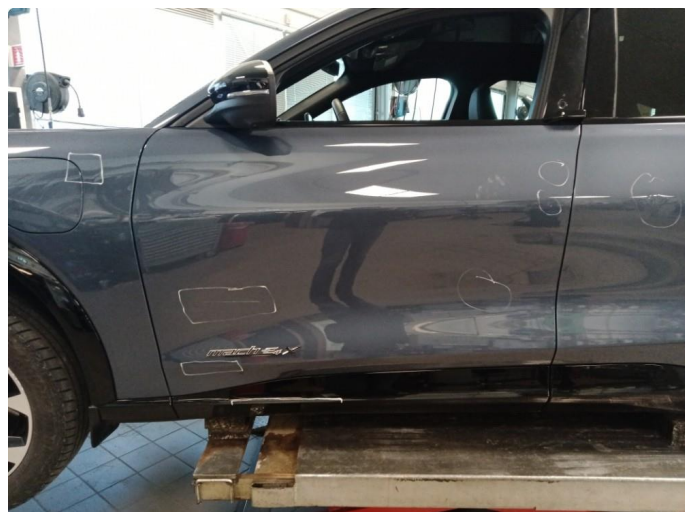
1.2 Bulk

Punkt	Beskrivelse	Plassering
<b>1. EKSTERIØR</b>		
1.1 Lakk	Lakkrens og polering utføres før levering	
1.2 Dører	Førerdoor lakkeres pga liten skade	venstre foran
1.3 Dører	Venstre bakdoor lakkeres pga 2 bulker	venstre bak
1.4 Støtfanger	Støtfanger foran lakkeres pga skade	foran
1.5 Støtfanger	Støtfanger bak lakkeres pga riper	bak
