PEUGEOT 508 114 HK AUTOMAT FORHJULSDRIFT
TESTDATO: 07.10.2022 **KODE: 103502**
8

NBF Tilstandsrapport er utarbeidet av Norges Bilbransjeforbund og Forbrukerrådet.

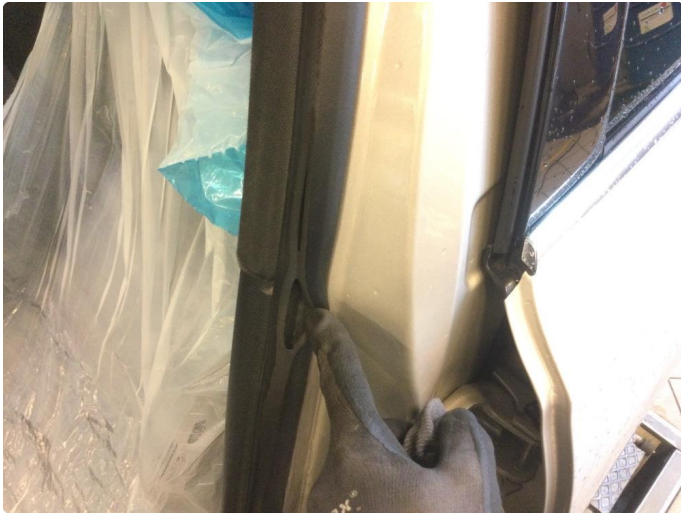
Punkt	Beskrivelse	Plassering
1. EKSTERIØR		
1.1 Lakk	stensprut	
1.2 Dører	pakning skadet	venstre foran
1.3 Vinduspussere/-spyler	utslitte pusserblader	bak
1.4 Dekk/Felger	hjulsett to takseres ved innlevering

1.2 Pakning skadet

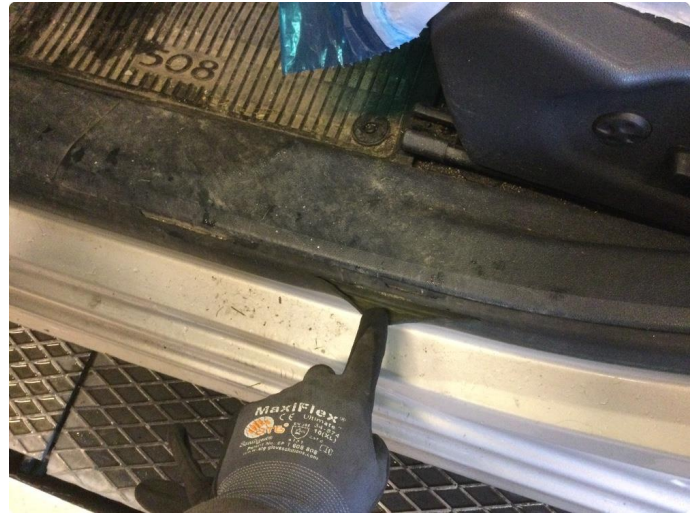
1.2 Pakning skadet
