VOLKSWAGEN T-ROC 150 HK AUTOMAT 4X4
TESTDATO: 10.10.2022 **KODE: 103592**
1

DR62626

NBF Tilstandsrapport er utarbeidet av Norges Bilbransjeforbund og Forbrukerrådet.

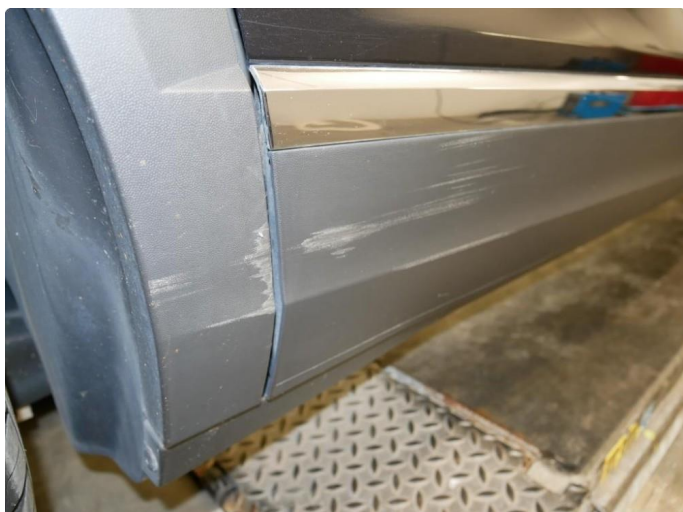
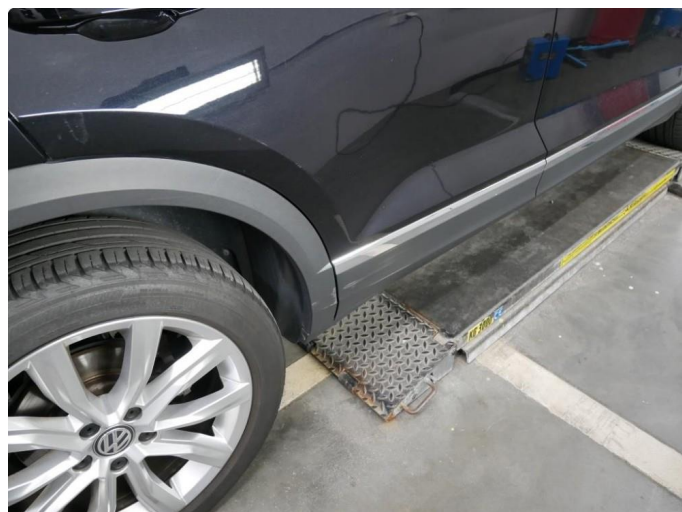
Punkt	Beskrivelse	Plassering
1. EKSTERIØR		
1.1 Skjermer	skjermutbygger skadet-Skjermutbygger er skiftet	
2. MOTOR		
2.1 Service	trenger service-Service utført 06.10.2022-52633 km.

1.1 Skjermutbygger skadet

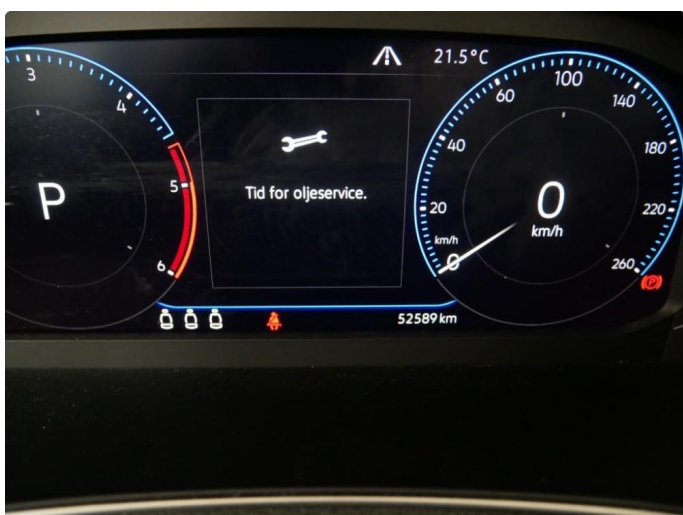
2.1 Trenger service
