AUDI Q7 4X4
TESTDATO: 14.09.2022 **KODE: 102058**
1

| YF12425 | 93 102 KM | 27.09.2017 Førstegang registrert | Diesel/ Batteri |

| CHASSISNR: WAUZZZ4M3JD011161 | BRUKTIMPORT: Nei |

NBF Tilstandsrapport er utarbeidet av Norges Bilbransjeforbund og Forbrukerrådet.

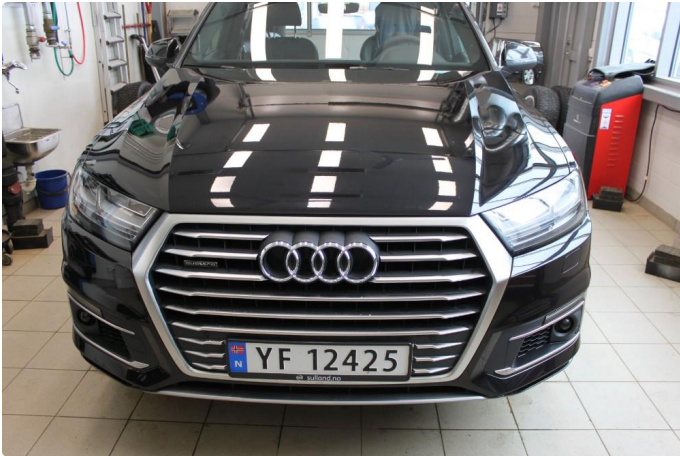
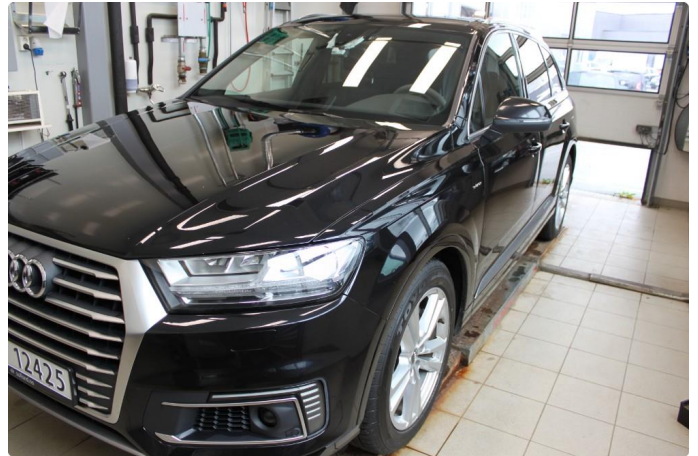
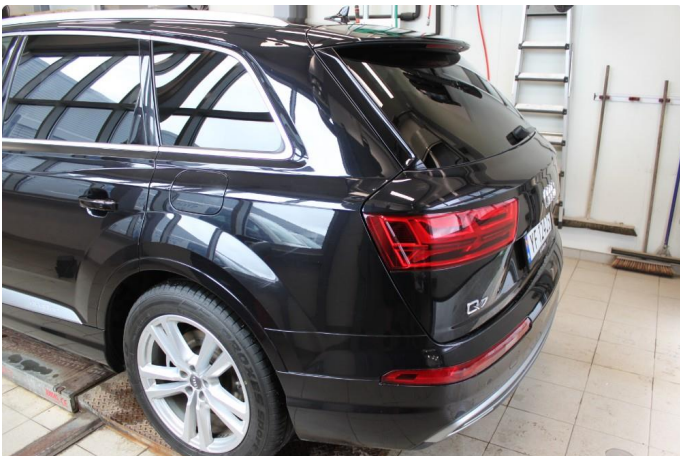
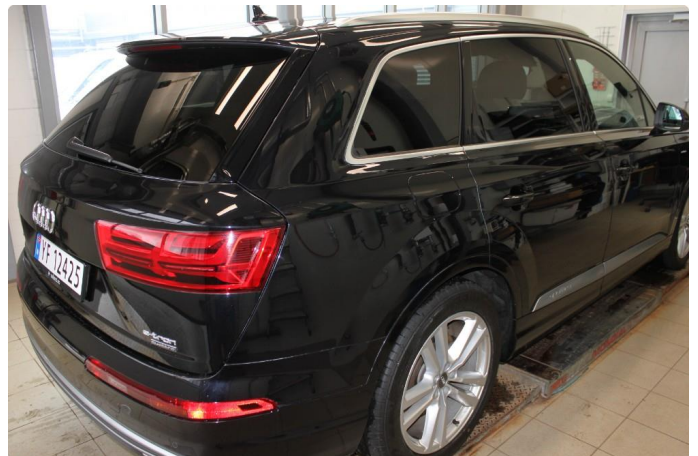
| Punkt | Beskrivelse | Plassering |
|---|---|---|
| 1.1 Lakk | Noen mindre sår/riper/steinsprutskader rundt om på bil. Normalt for km. | |
