**SKODA KODIAQ 190 HK AUTOMAT 4X4**
**TESTDATO: 15.09.2022**    **KODE: 102136**  
**7**

NBF Tilstandsrapport er utarbeidet av Norges Bilbransjeforbund og Forbrukerrådet.

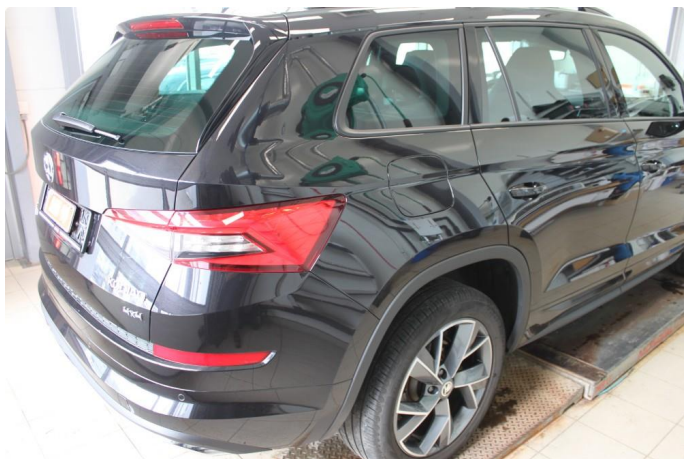
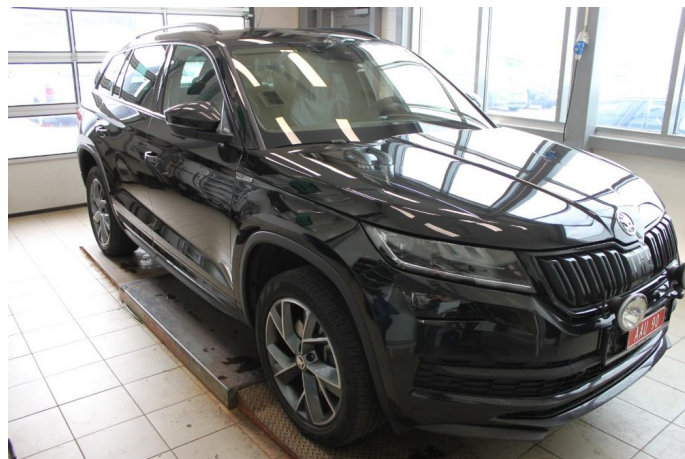
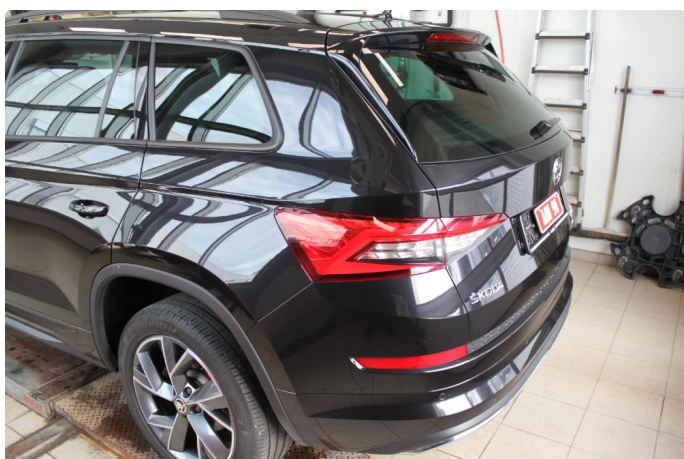
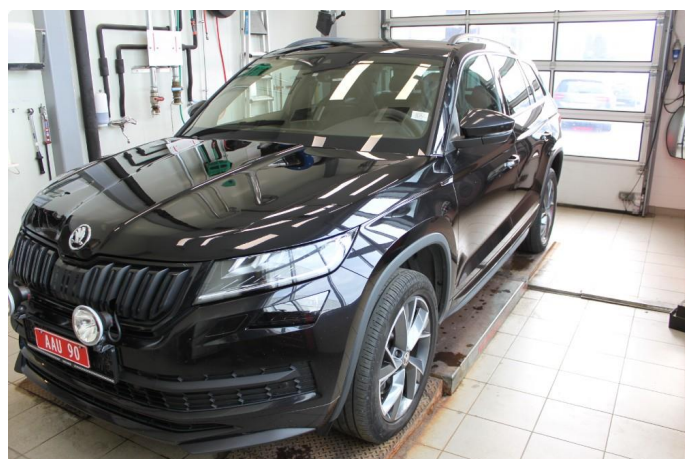
Punkt	Beskrivelse	Plassering
<b>1. EKSTERIØR</b>		
1.1 Lakk	Noen mindre sår/riper rundt om på bil. Normalt for km.	
1.2 Panser	Hele panser er omlakkert, ser ok ut.	
1.3 Skjermer	omlakkert. Ser ok ut.	høyre foran
