OPEL GRANDLAND X 131 HK AUTOMAT FORHJULSDRIFT

TESTDATO: 03.11.2022    KODE: 105191  
4

**YT74812**

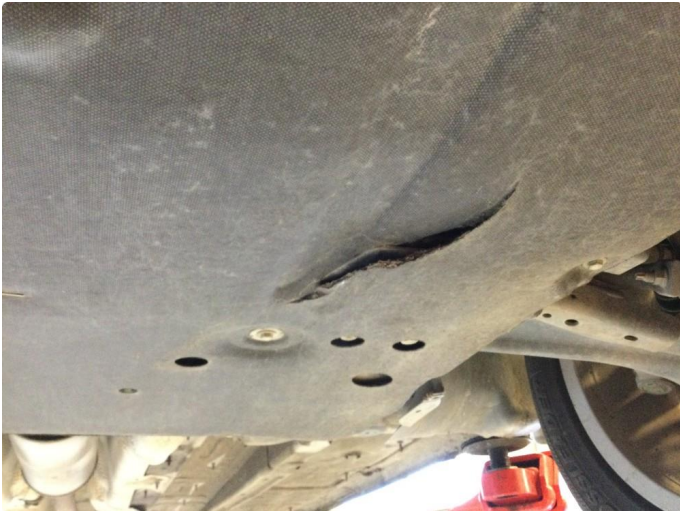
| Punkt | | Beskrivelse | Plassering |
|---|---|---|---|
| 1.1 | Under bil | beskyttelsesplate skadet/mangler | |

1.1 Beskyttelsesplate skadet/mangler

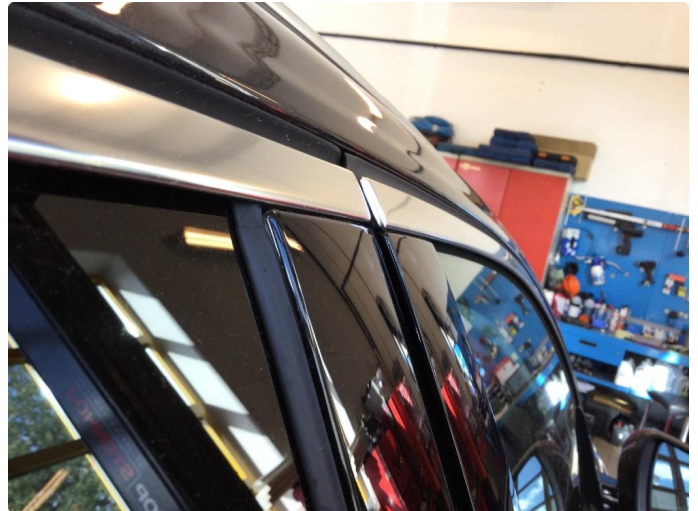
| Punkt | | Beskrivelse | Plassering |
|---|---|---|---|
| 1.2 | Dører | øvrige feil | |

1.2 Øvrige feil

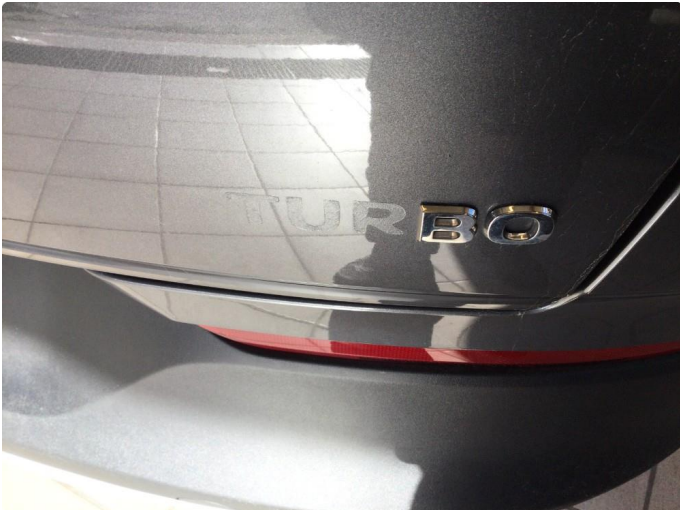
| Punkt | | Beskrivelse | Plassering |
|---|---|---|---|
| 1.5 | Bakluke | øvrige feil | |

1.5 Øvrige feil

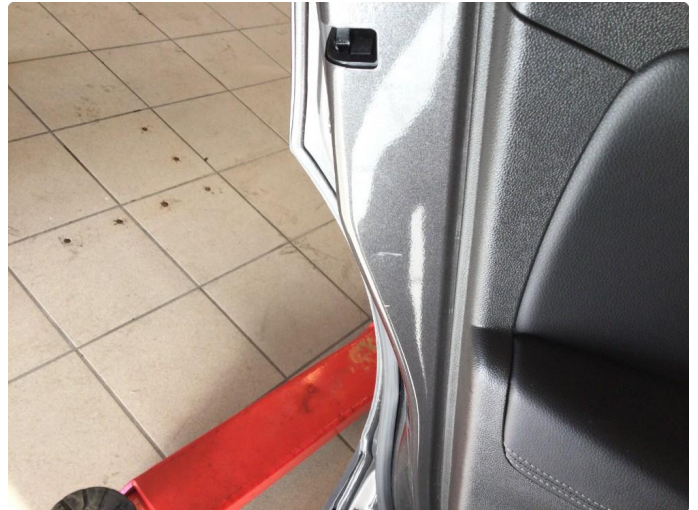
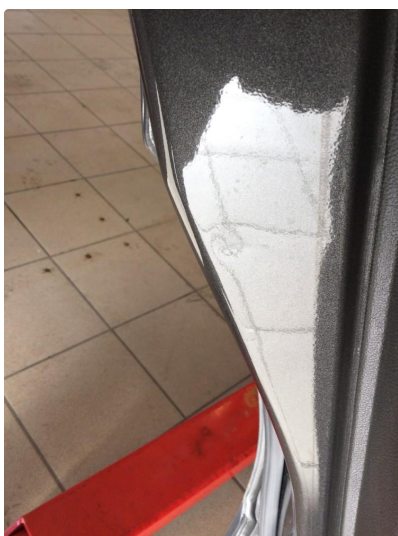
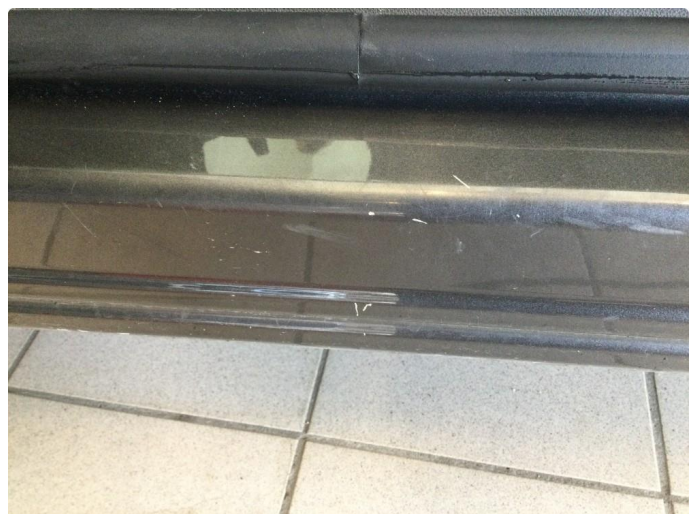
| Punkt | | Beskrivelse | Plassering |
|---|---|---|---|
| 1.6 | Terskler/innlastningssone | noen riper og småbulker | venstre - foran - bak |

1.6 Noen riper og småbulker

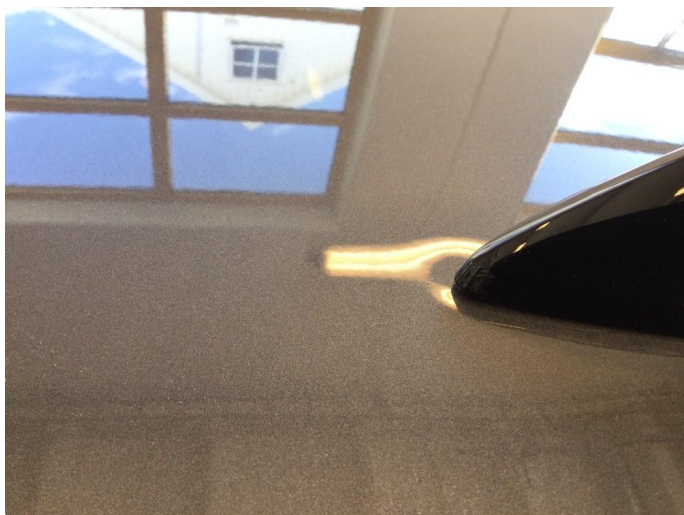
| Punkt | | Beskrivelse | Plassering |
|---|---|---|---|
| 1.7 | Tak | bulk | |

1.7 Bulk

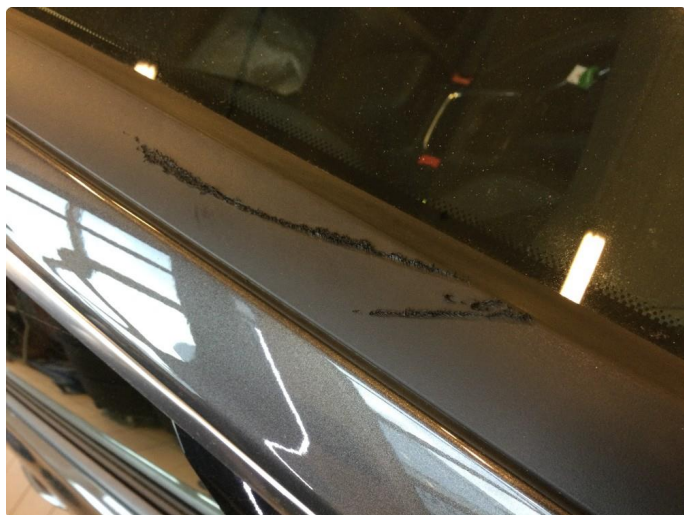
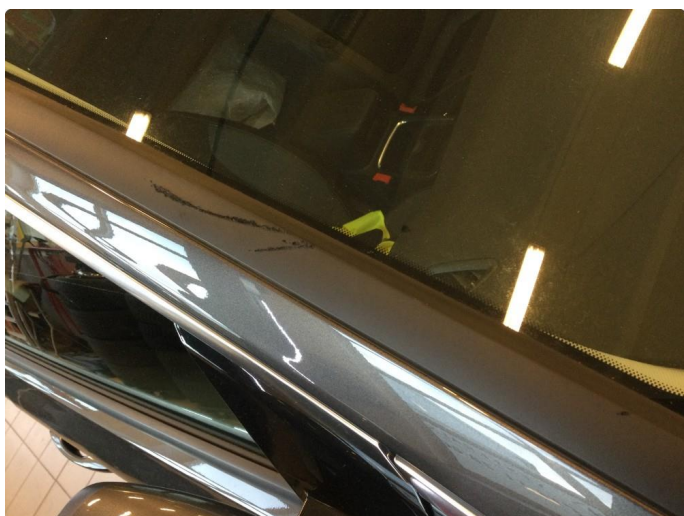
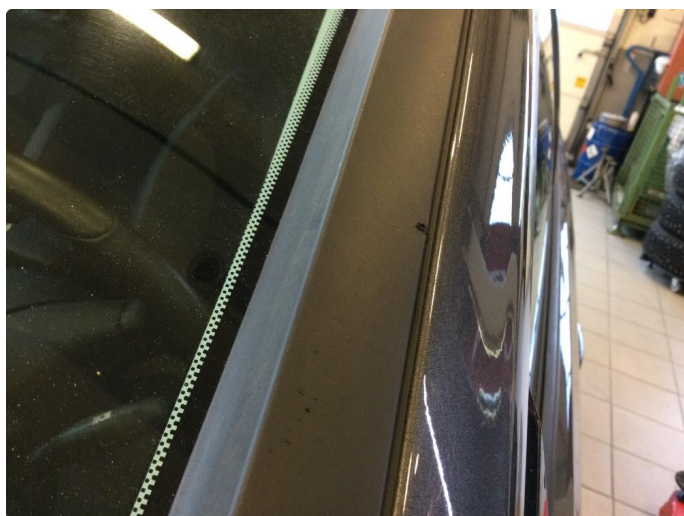
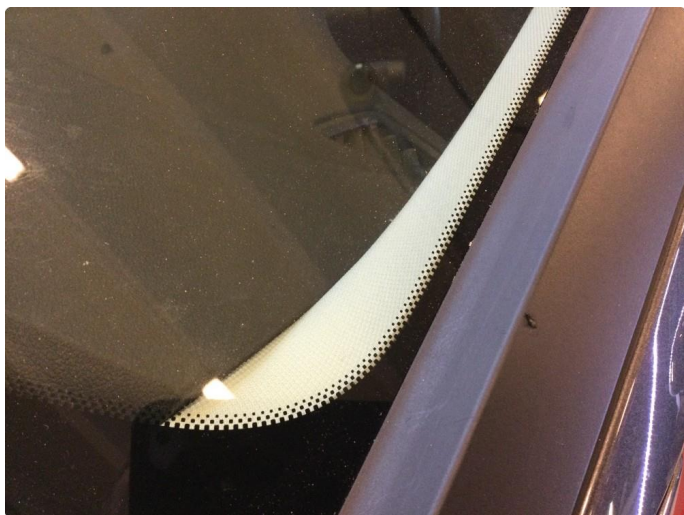
| Punkt | | Beskrivelse | Plassering |
|---|---|---|---|
| 1.8 | Frontvindu | skadet pakning | begge |

1.8 Skadet pakning
