OPEL ZAFIRA TOURER 135 HK MANUELL FORHJULSDRIFT

TESTDATO: 15.11.2022

NBF Tilstandsrapport er utarbeidet av Norges Bilbransjeforbund og Forbrukerrådet.

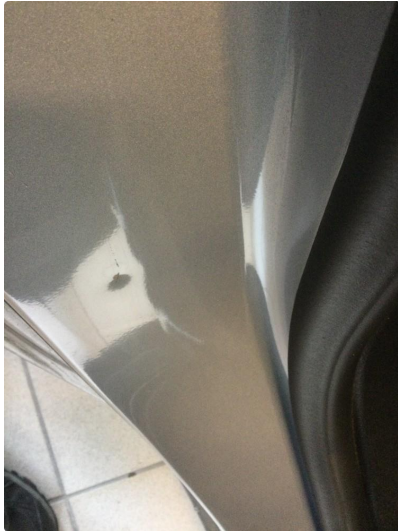
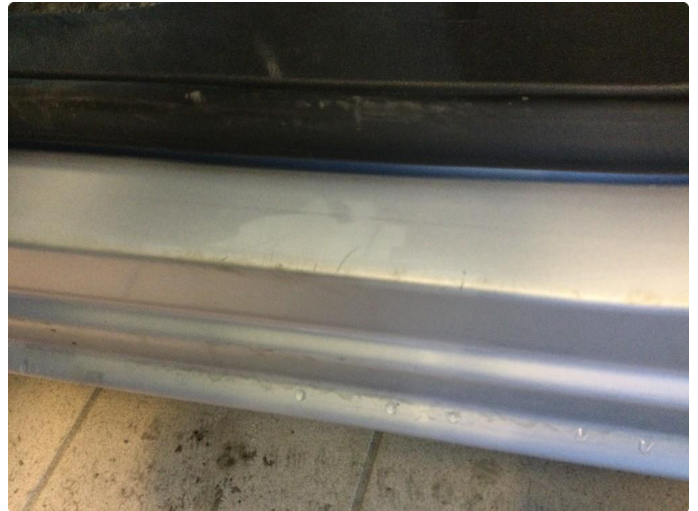
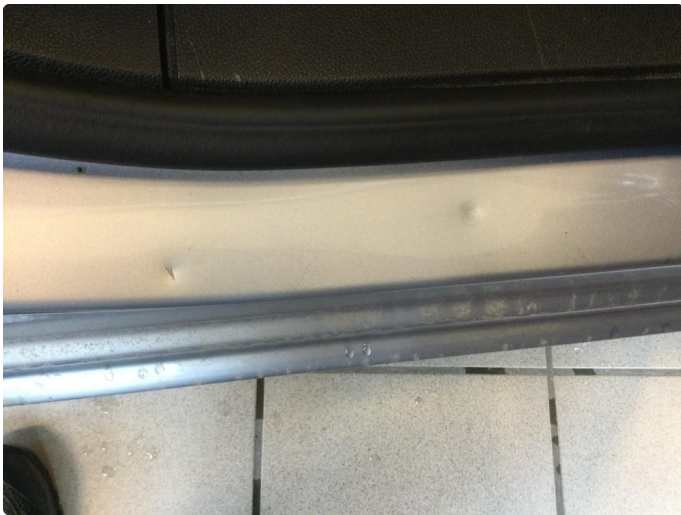
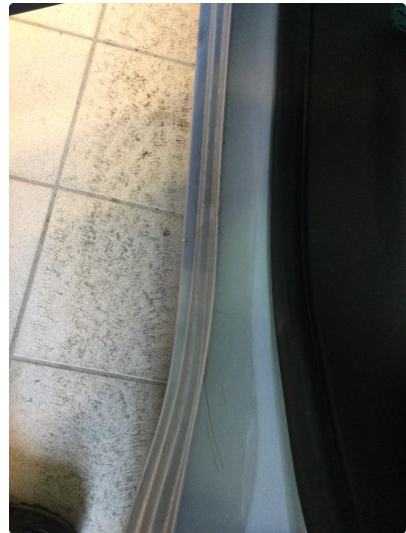
| Punkt | Beskrivelse | Plassering |
|---|---|---|
| 1.1 Terskler/innlastningssone | noen riper og småbulker | høyre foran - venstre foran - høyre bak - venstre bak |

1.1 Noen riper og småbulker

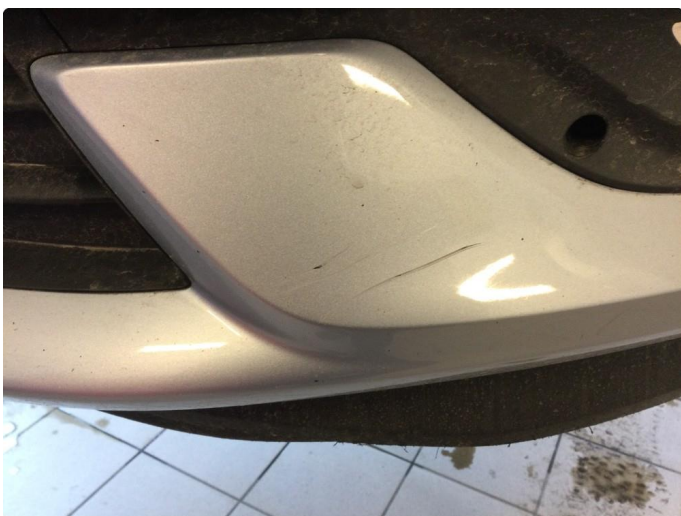
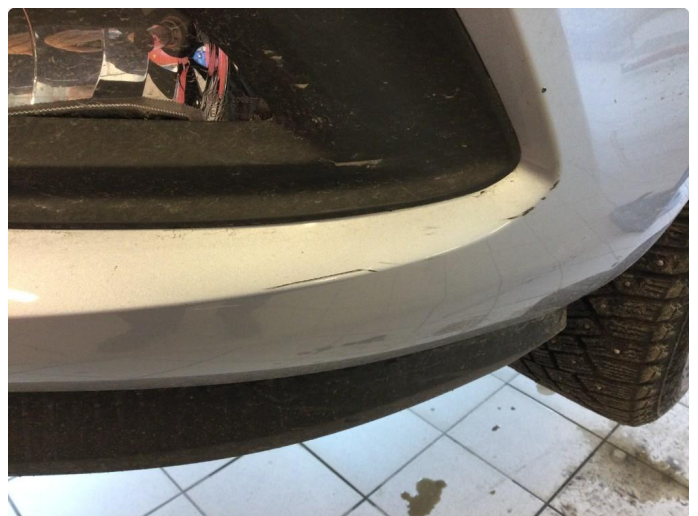
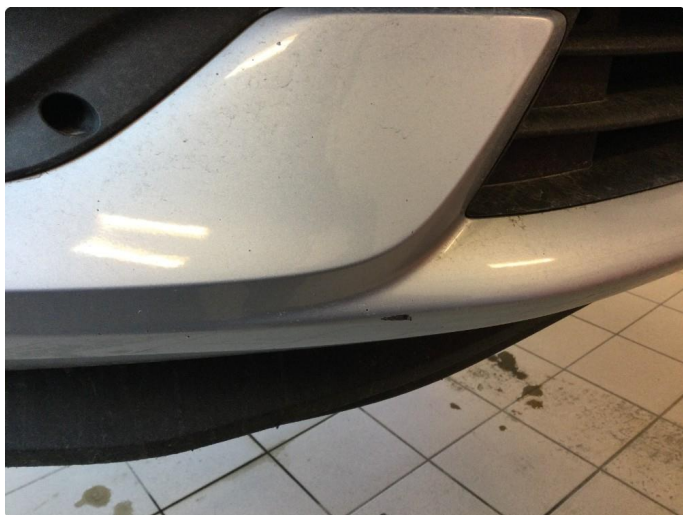
| Punkt | Beskrivelse | Plassering |
|---|---|---|
| 1.2 Støtfanger | noen riper | |

1.2 Noen riper

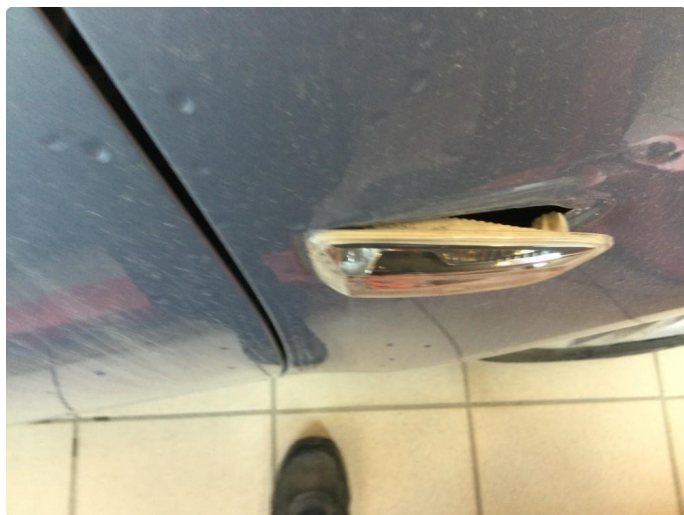
| Punkt | Beskrivelse | Plassering |
|---|---|---|
| 2.1 Retningslys | sprukket/knust | midten høyre |

2.1 Sprukket/knust

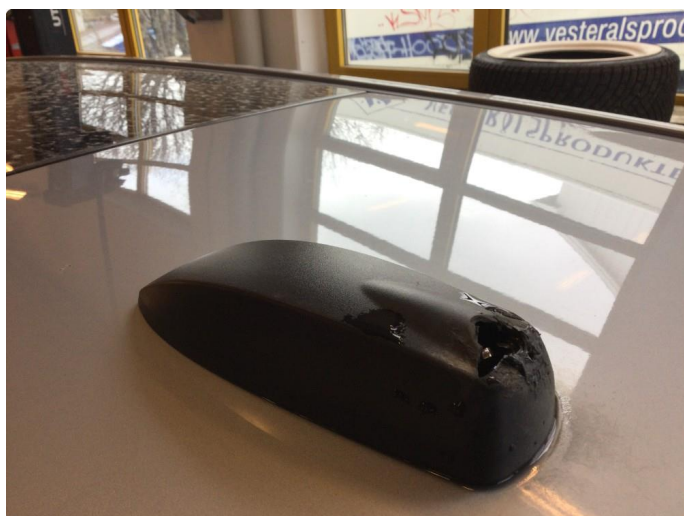
| Punkt | Beskrivelse | Plassering |
|---|---|---|
| 5.1 Multimedia | defekt/skadet antennefot | |

5.1 Defekt/skadet antennefot
