SUBARU OUTBACK 175 HK AUTOMAT 4X4
TESTDATO: 13.11.2022 **KODE: 105760**
9

NBF Tilstandsrapport er utarbeidet av Norges Bilbransjeforbund og Forbrukerrådet.

OPPSUMMERT STATUS PÅ KJØRETØY

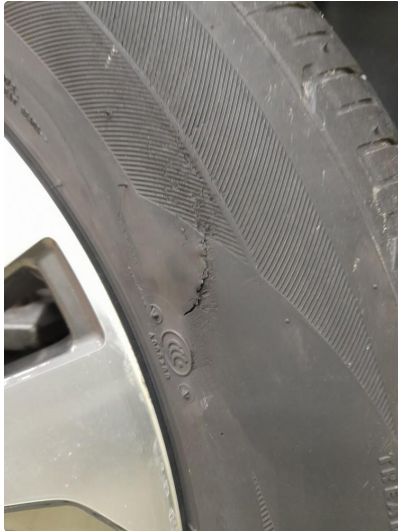
Punkt	Beskrivelse	Plassering	
1. EKSTERIØR			
1.1	Vinduspussere/-spyler	Nye pusserblad	foran - bak - alle
1.2	Dekk/Felger	Nye sommerdekk	venstre bak
1.3	Terskler/innlastningssone	riper	alle
2. INTERIØR			
2.1	Deksel	ripe(r)	venstre - høyre - nede
2.2	Deksel	ripe(r)

1.2 Nye sommerdekk
