VOLVO XC60 4X4
TESTDATO: 08.11.2022 **KODE: 105406**
4

YT73553

NBF Tilstandsrapport er utarbeidet av Norges Bilbransjeforbund og Forbrukerrådet.

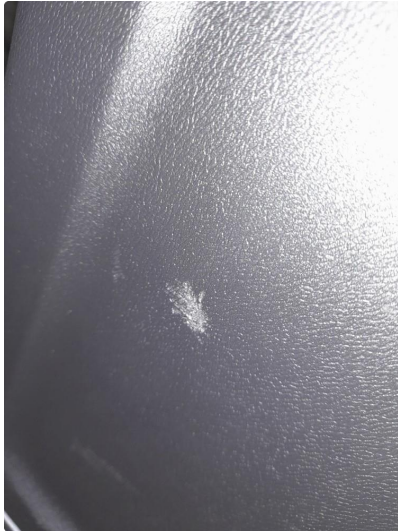
Punkt	Beskrivelse	Plassering
1. EKSTERIØR		
1.1 Skjermer	steinsprut	venstre foran
1.2 Speil	Skade på speilhus	begge
1.3 Dekk/Felger	Liten skade på felg	høyre foran - venstre foran - høyre bak
1.4 Støtfanger	Noe steinsprut	foran
2. INTERIØR		
2.1 Tepper/bekledning	bakluketrekk ripe(r)	høyre - midten

2.1 Bakluketrekk ripe(r)
