LEXUS CT FORHJULSDRIFT
TESTDATO: 05.10.2022 **KODE: 103316**
6

YF16769

NBF Tilstandsrapport er utarbeidet av Norges Bilbransjeforbund og Forbrukerrådet.

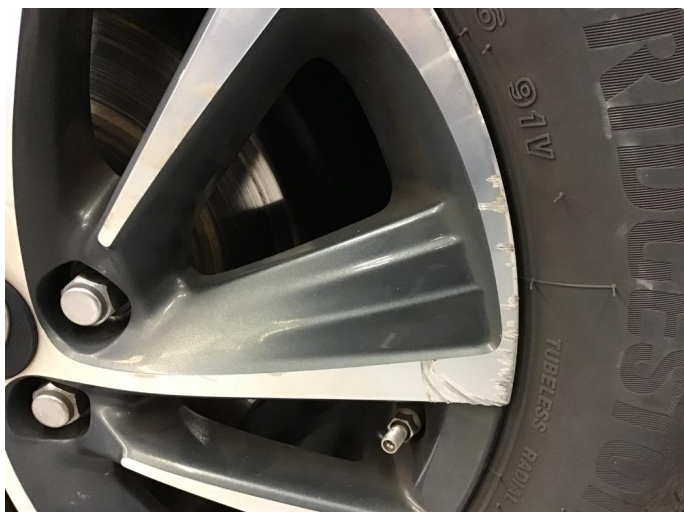
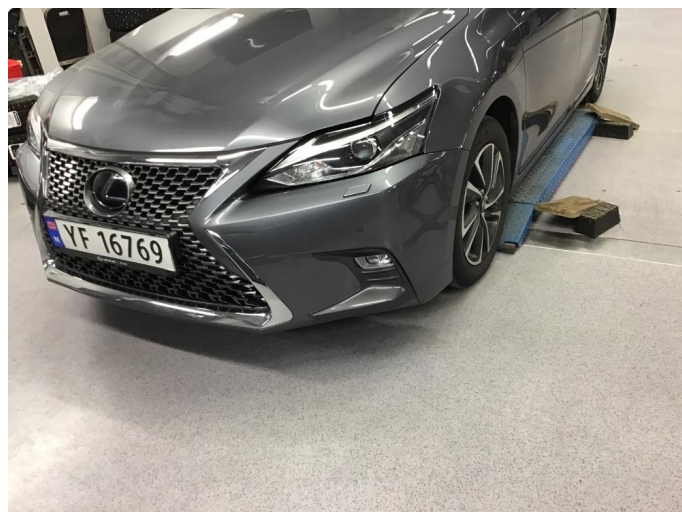
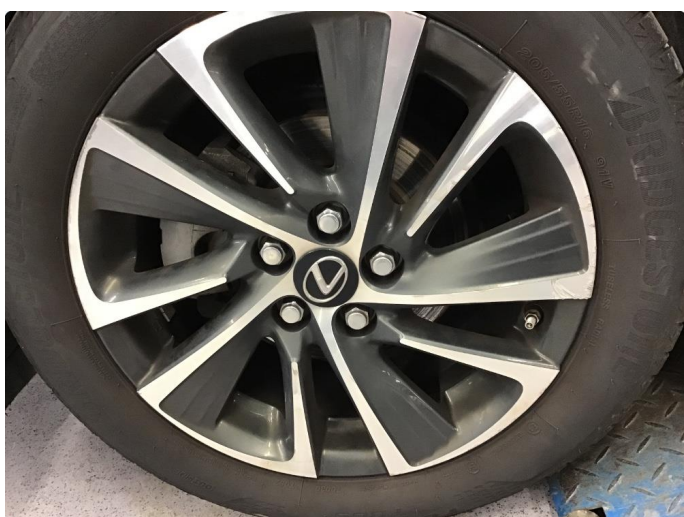
Punkt	Beskrivelse	Plassering
1. EKSTERIØR		
1.1 Lakk	En del steinsprang og riper i lakken.	
1.2 Dekk/Felger	Riper på felg vs foran.	
2. OPPLYSNINGER/KLARGJØRING		
2.1 Opplysninger	Bilen er ekstra rustbehandlet under.

1.2 Kantkjørt felg
