VOLVO XC60 4X4

TESTDATO: 30.11.2022 KODE: 106944  
2

NBF Tilstandsrapport er utarbeidet av Norges Bilbransjeforbund og Forbrukerrådet.

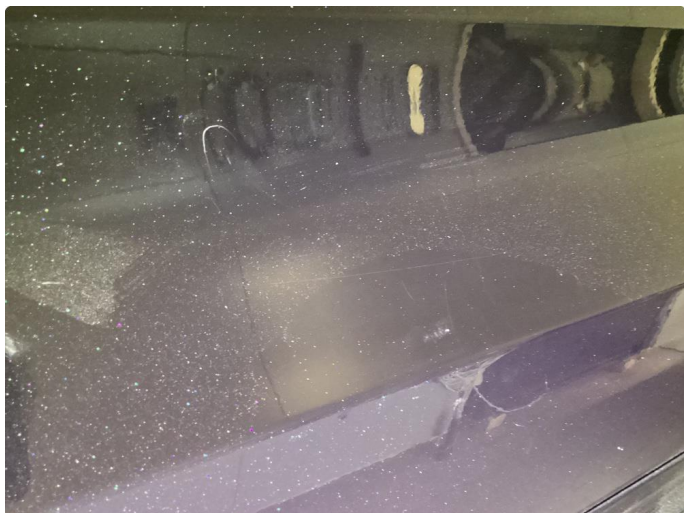
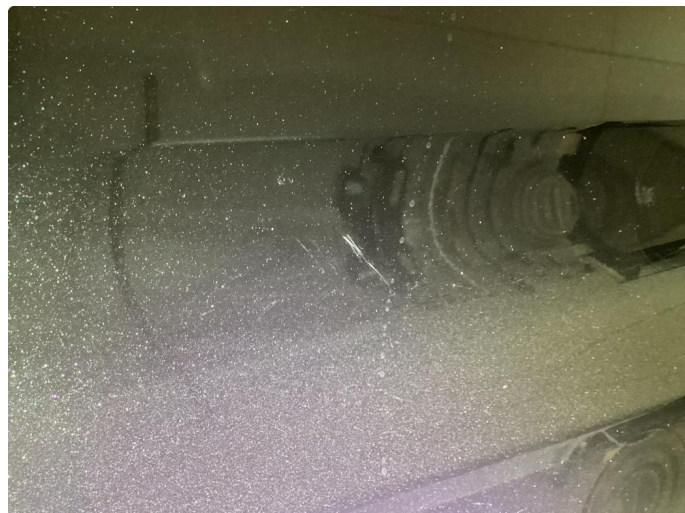
| Punkt | Beskrivelse | Plassering |
|---|---|---|
| 1.1 Dører | Venstre framdør | |

1.1 Venstre framdør

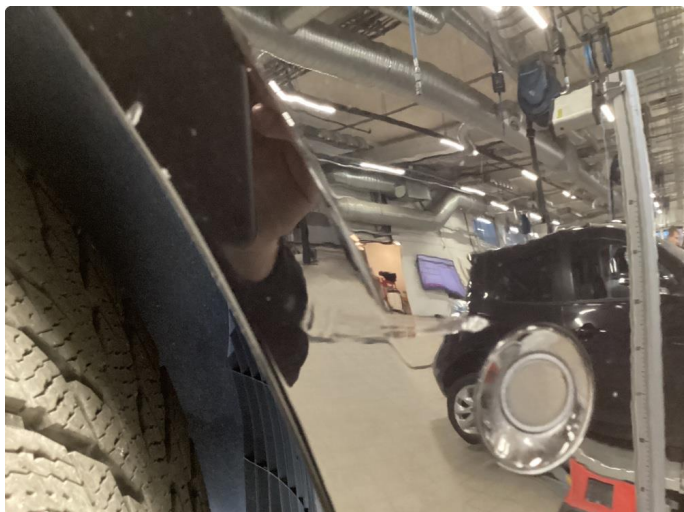
| Punkt | Beskrivelse | Plassering |
|---|---|---|
| 1.4 Støtfanger | Hakk /rift støtfanger høyre foran | |

1.4 Hakk /rift støtfanger høyre foran

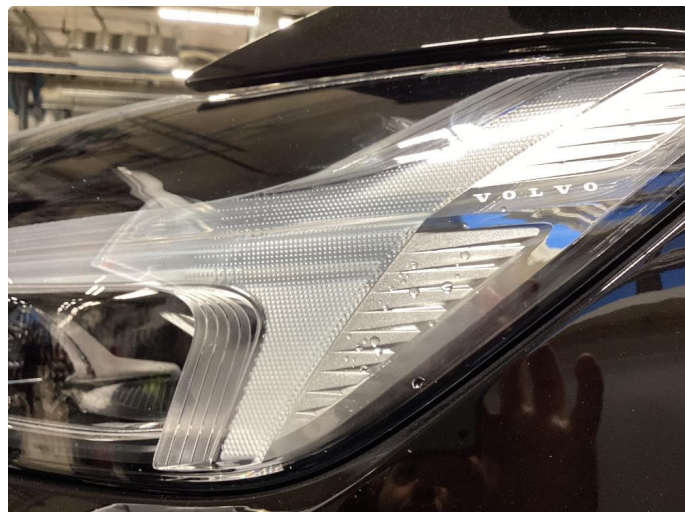
| Punkt | Beskrivelse | Plassering |
|---|---|---|
| 2.1 Lys foran | Fukt i venstre hovedlykt - Garanti | |

2.1 Fukt i venstre hovedlykt - Garanti

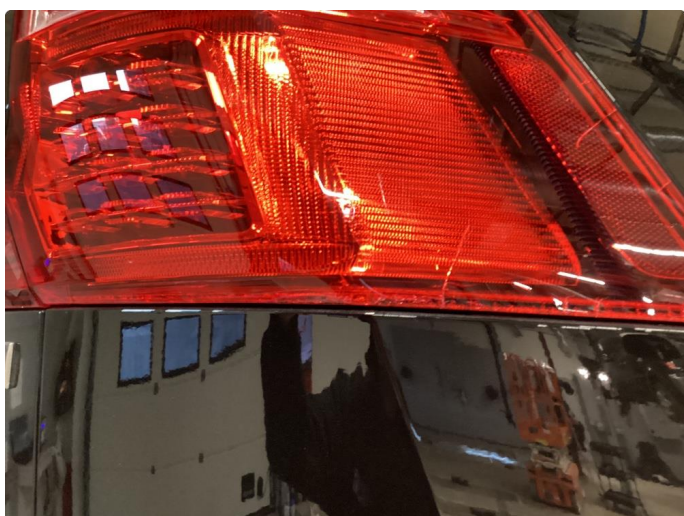
| Punkt | Beskrivelse | Plassering |
|---|---|---|
| 2.2 Lys bak | Krakelering og sprekker i høyre ytre baklykt - Garanti | |

2.2 Krakelering og sprekker i høyre ytre baklykt - Garanti

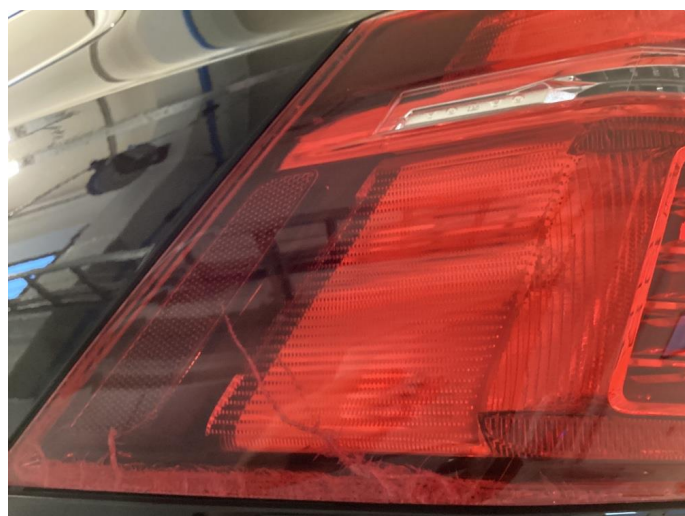
| Punkt | Beskrivelse | Plassering |
|---|---|---|
| 2.3 Lys bak | Krakelering og sprukket venstre ytre baklykt - Garanti | |

2.3 Krakelering og sprukket venstre ytre baklykt - Garanti

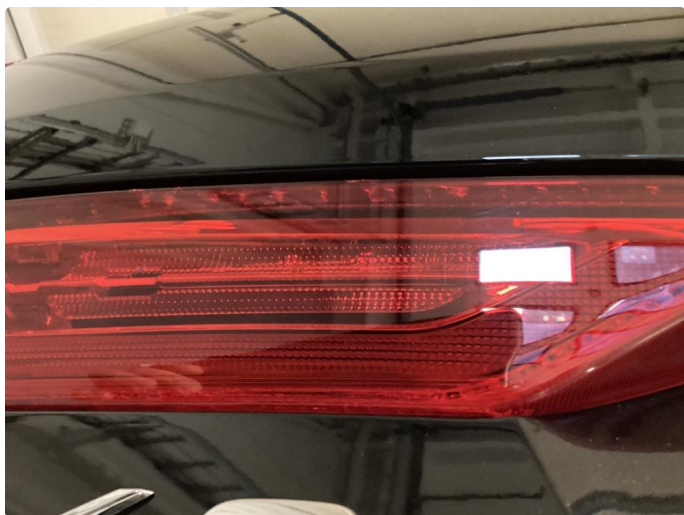
| Punkt | Beskrivelse | Plassering |
|---|---|---|
| 2.4 Lys bak | Venstre indre baklykt - garanti | |

2.4 Venstre indre baklykt - garanti

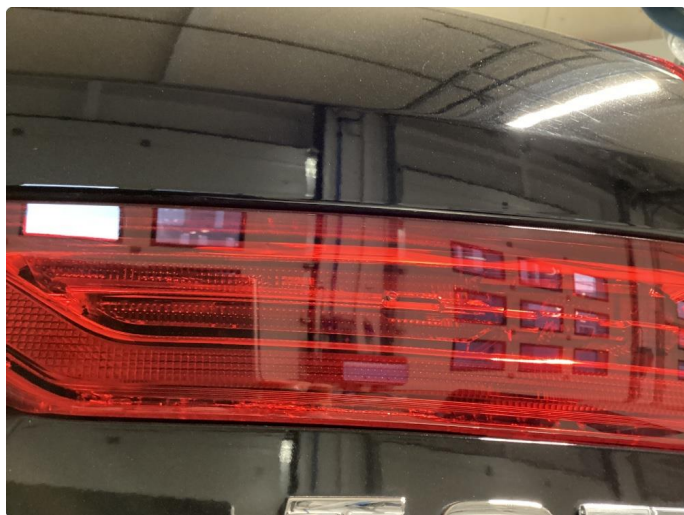
| Punkt | Beskrivelse | Plassering |
|---|---|---|
| 2.5 Lys bak | Høyre indre baklykt - garanti | |

2.5 Høyre indre baklykt - garanti

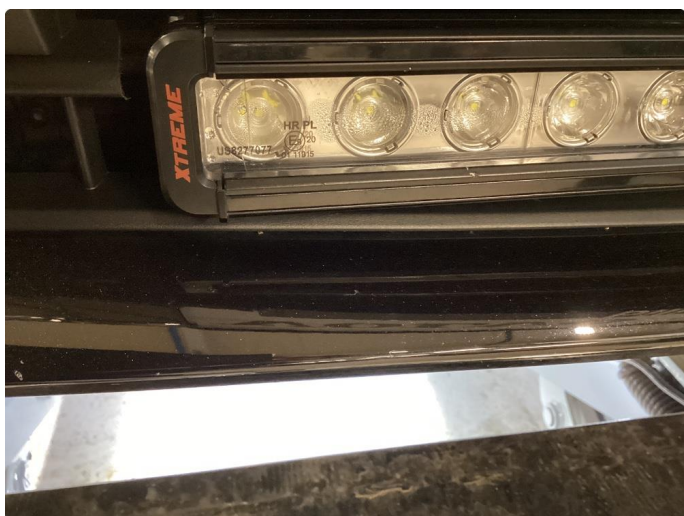
| Punkt | Beskrivelse | Plassering |
|---|---|---|
| 2.6 Andre lys | Fukt i led bar , sprekk i glass. | |

2.6 Fukt i led bar , sprekk i glass.
