VOLVO XC60 4X4
TESTDATO: 17.11.2022 **KODE: 106083**
1

NBF Tilstandsrapport er utarbeidet av Norges Bilbransjeforbund og Forbrukerrådet.

OPPSUMMERT STATUS PÅ KJØRETØY
✔ Ingen anmerkning 🔍 Anmerkning(er)

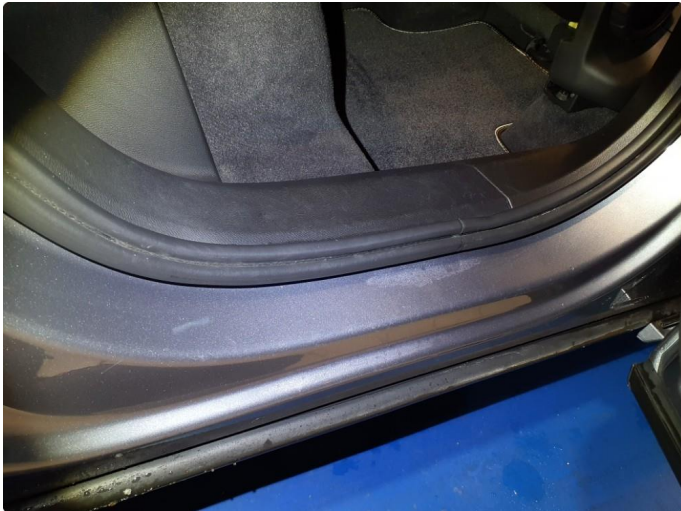
Punkt	Beskrivelse	Plassering
1. EKSTERIØR		
1.1 Døråpning	ripe(r) - Dempes før salg	høyre bak
1.2 Støtfanger	ripe(r) - Dempes før salg	foran

1.1 Ripe(r) - Dempes før salg

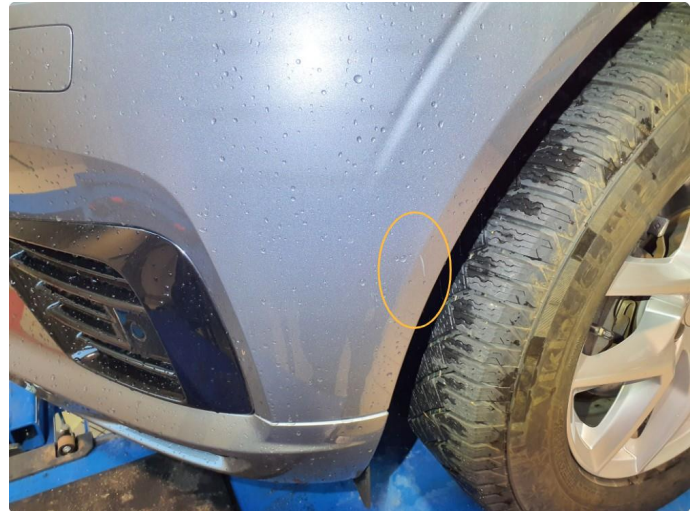
1.2 Ripe(r) - Dempes før salg
