AUDI E-TRON 4X4

TESTDATO: 30.11.2022    KODE: 106944  
0

NBF Tilstandsrapport er utarbeidet av Norges Bilbransjeforbund og Forbrukerrådet.

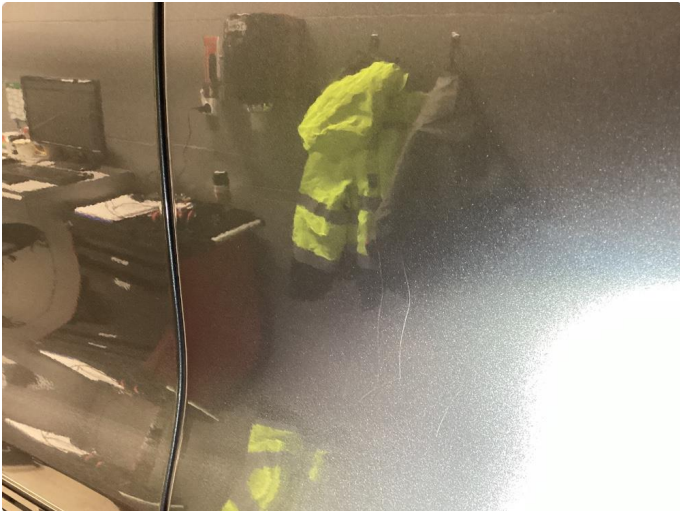
| Punkt | Beskrivelse | Plassering |
|---|---|---|
| 1.1 Dører | Noen riper på venstre bakdør | |

1.1 Noen riper på venstre bakdør

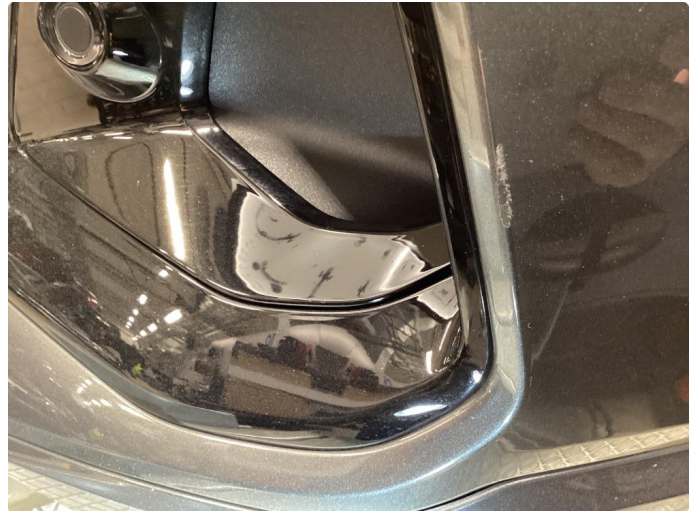
| Punkt | Beskrivelse | Plassering |
|---|---|---|
| 1.2 Støtfanger | Noen riper på støtfanger | |

1.2 Noen riper på støtfanger

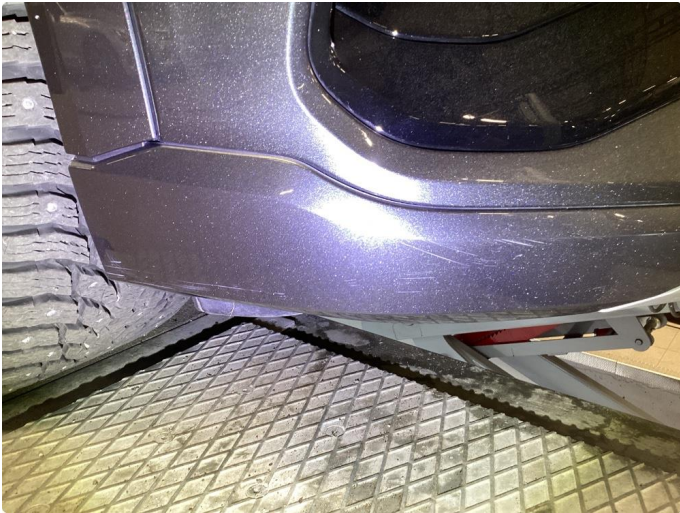
1.2 Noen riper på støtfanger

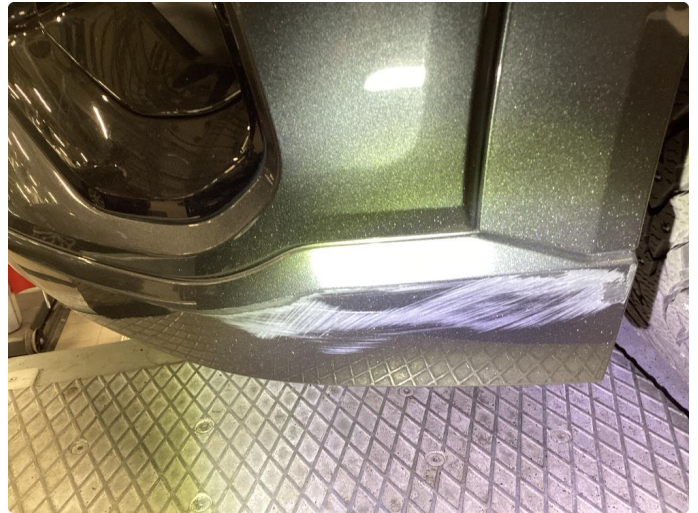
1.2 Noen riper på støtfanger

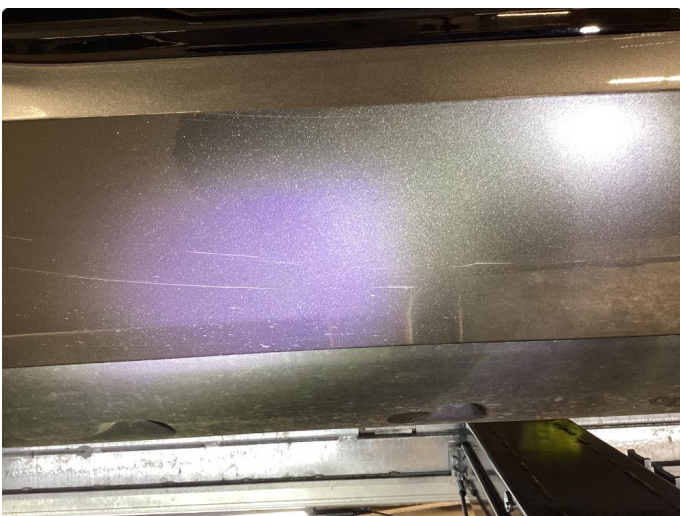
| Punkt | Beskrivelse | Plassering |
|---|---|---|
| 1.3 Kanal | Noen bruksmerker på venstre kanal | |

1.3 Noen bruksmerker på venstre kanal
