TOYOTA RAV4 150 HK MANUELL 4X4
TESTDATO: 09.12.2022
KODE: 1075593

XR59460	115 231 KM	12.06.2013 Førstegang registrert	Diesel
----------------	-------------------	--	---------------

NBF Tilstandsrapport er utarbeidet av Norges Bilbransjeforbund og Forbrukerrådet.

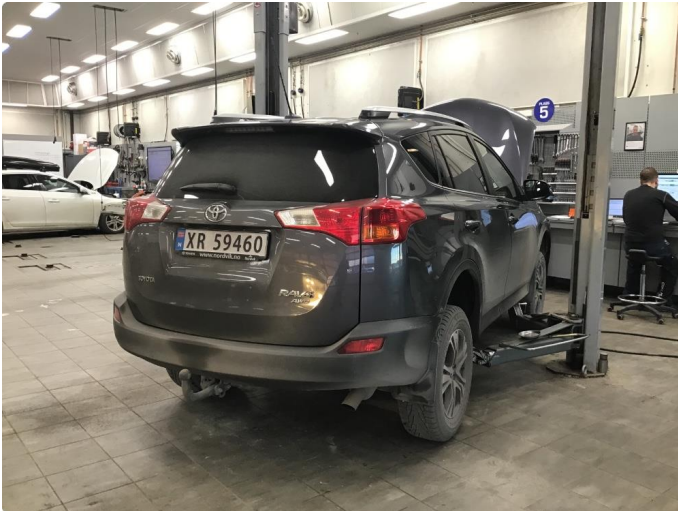
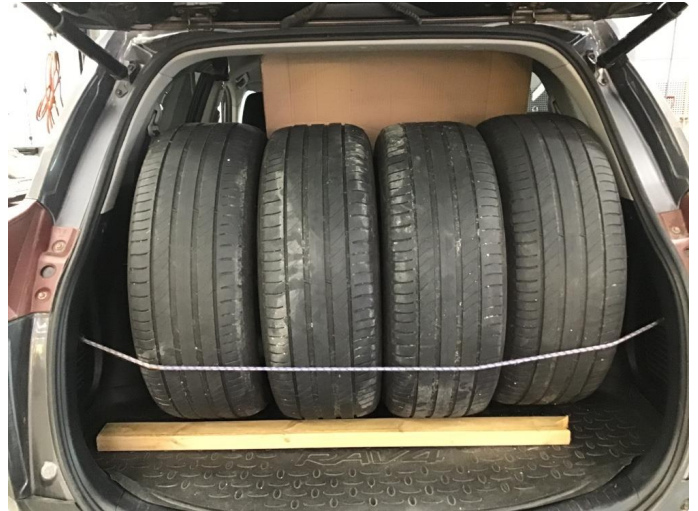
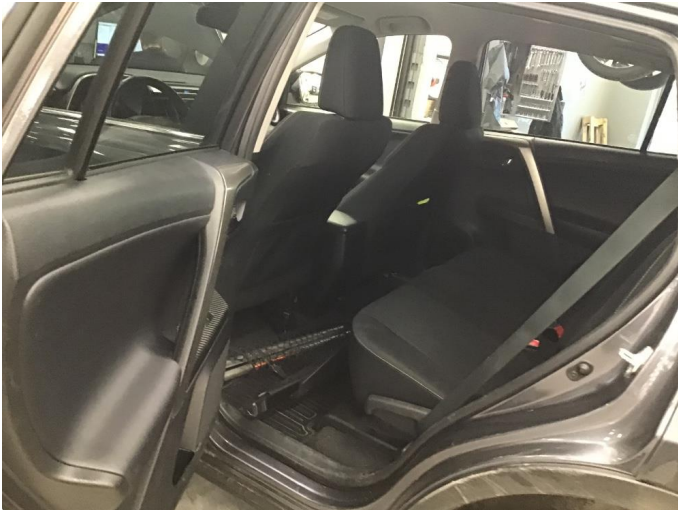
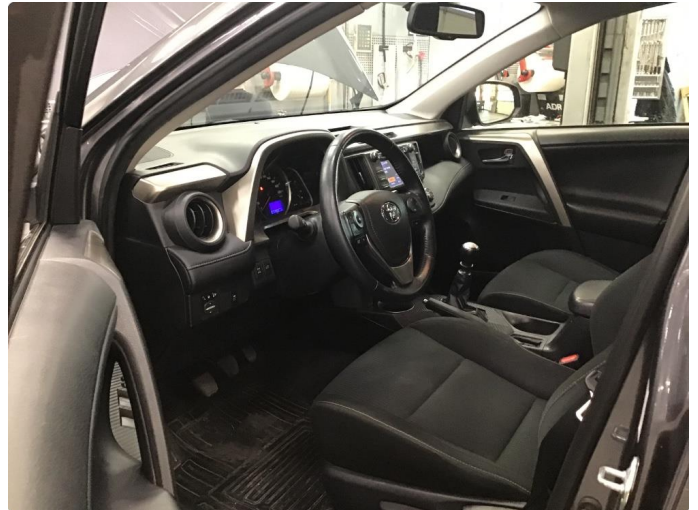
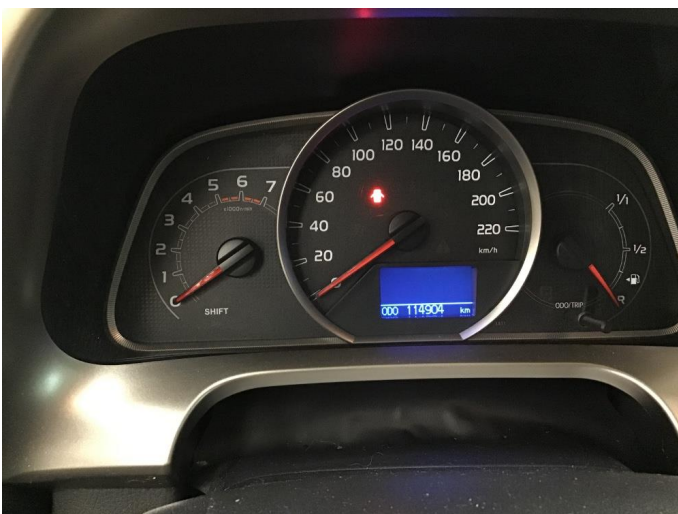
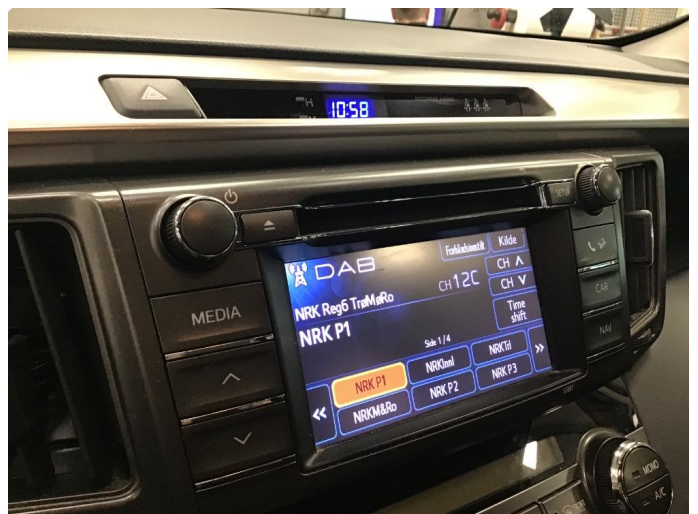
Punkt	Beskrivelse	Plassering
1. EKSTERIØR		
1.1 Dekk/Felger	Noe slitt sommerdekk	alle
1.2 Dekk/Felger	gamle dekk	alle
2. MOTOR		
2.1 Service	Service utført
