**VOLVO V90 CROSS COUNTRY 241 HK AUTOMAT 4X4**
**TESTDATO: 25.11.2022**
**KODE: 1066178**

<b>AA73052</b>	<b>104 424 KM</b>	<b>13.12.2019</b> Førstegang registrert	<b>Diesel</b>
----------------	-------------------	--	---------------

NBF Tilstandsrapport er utarbeidet av Norges Bilbransjeforbund og Forbrukerrådet.

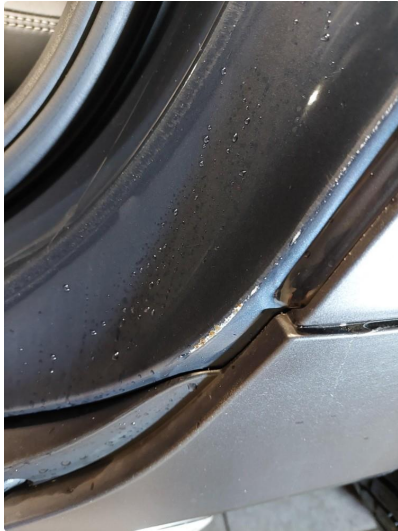
Punkt	Beskrivelse	Plassering
<b>1. EKSTERIØR</b>		
1.1 Dekk/Felger	for liten mønsterdybde sommerdekk	
1.2 Døråpning	slitt innsteg	høyre bak - venstre bak

1.2 Slitt innsteg
