**VOLVO XC60 4X4**
**TESTDATO: 21.12.2022**
**KODE: 1082090**

<b>AA72552</b>	<b>60 586 KM</b>	<b>15.08.2019</b> Førstegang registrert	<b>Bensin/ Batteri</b>
----------------	------------------	--	----------------------------

NBF Tilstandsrapport er utarbeidet av Norges Bilbransjeforbund og Forbrukerrådet.

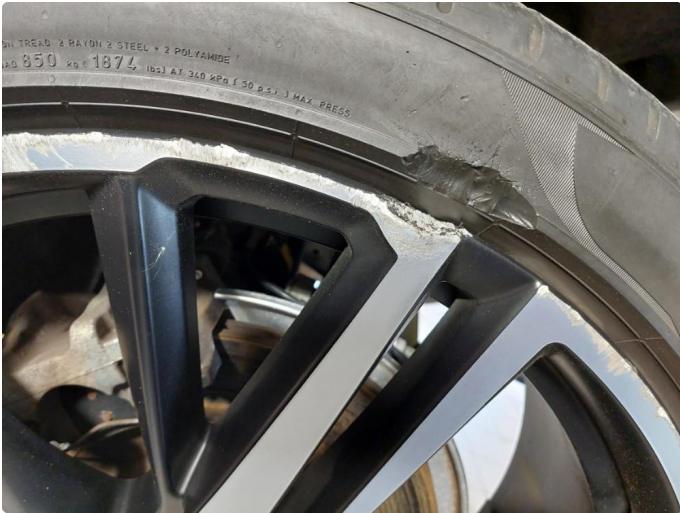
Punkt	Beskrivelse	Plassering
<b>1. EKSTERIØR</b>		
1.1 Dekk/Felger	skade på felg	
<b>2. INTERIØR</b>		
2.1 Bagasjeromskjuler	mangler	
<b>3. OPPLYSNINGER/KLARGJØRING</b>		
3.1 Opplysninger	ladekabel mangler

1.1 Skade på felg
