Stavikheia 13

- Fritidseiendom på Sund i Sømna kommune
- Helårshytte type Smart M 64 fra Saltdalshytta
- Ferdigstilt i 2017
- Panoramautsikt mot havet i vest
- Bilvei fram, strøm og kommunalt vann/avløp
- Selveiertomt på 1535 m²
- Inventar følger med

Tilstandsrapport

FRITIDSBOLIG

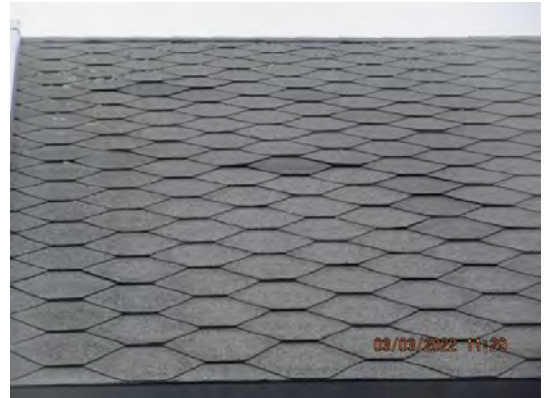
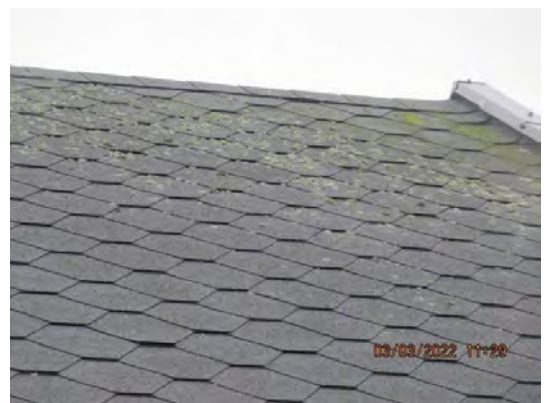
TG 2

Taket er besiktiget fra bakken. Taket er tekket med pappsingel. Undertak av finerplater med underlagspapp under pappsingel. Kasser, hengbord og vindskier av tre, montert vannbordbeslag.

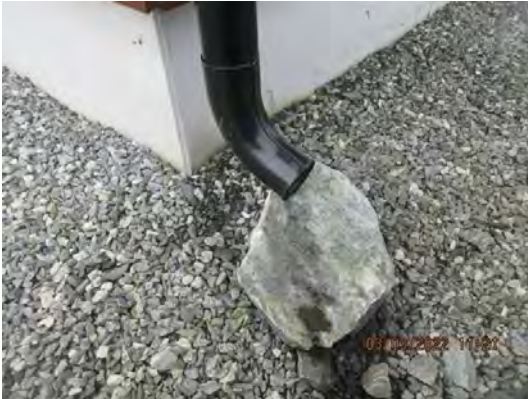
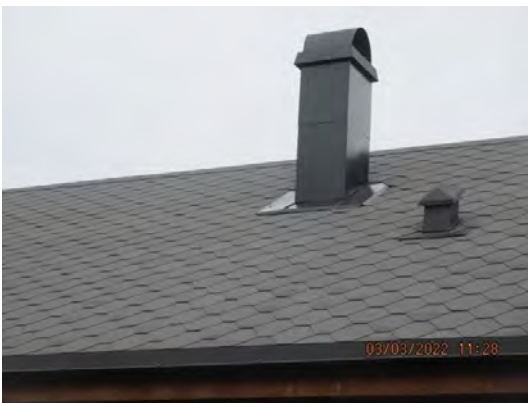
TG 2

Takrenner og nedløp av metall. Vannbordsbeslag og vindusbeslag av metall.

- Det er ikke tilfredsstillende bortledning av vann fra taknedløp ved grunnmur.
- Det mangler tilfredsstillende adkomst til pipe for feier.

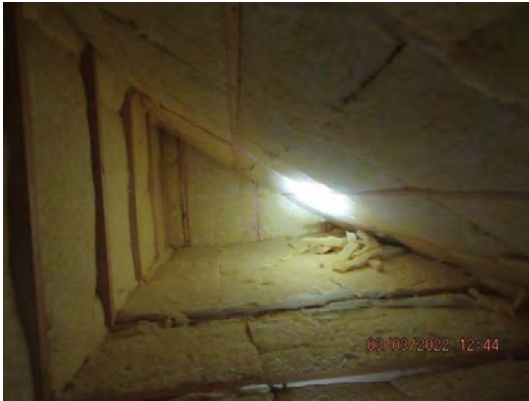
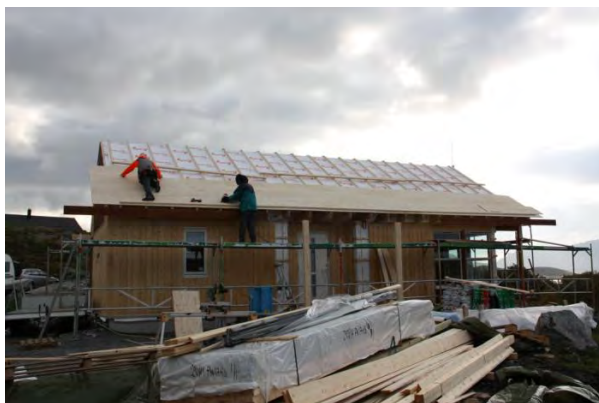
Takkonstruksjon/Loft

TG 2

A-takstoler i tre. Isolerte skrå himlinger. Kott bak knevegger, isolert.

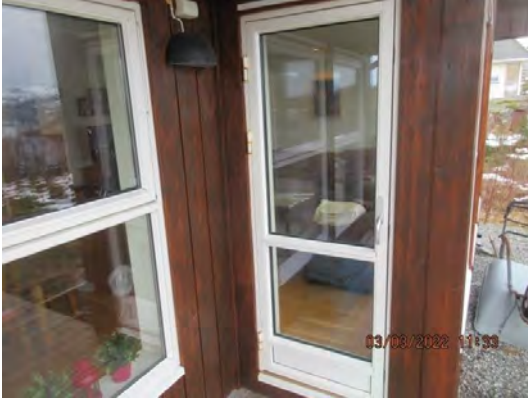
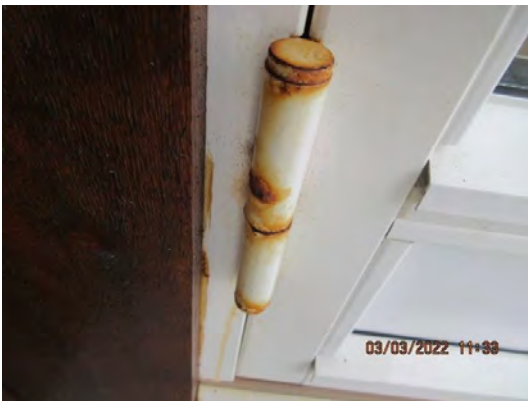
TG 2

Verandadør i tre med tolags glass.

Rust på hengsler.

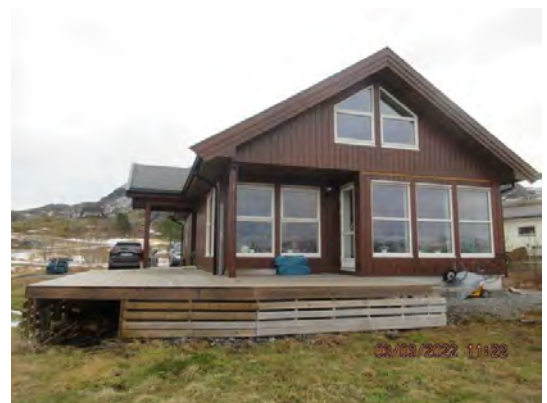
TG 3

Takoverbygget hovedinngang og takoverbygget uteplass fra stuen.
Veranda på til sammen ca. 39 m2. Veranda oppført som egeninnsats.

- Rekkverk må monteres for å lukke avviket.

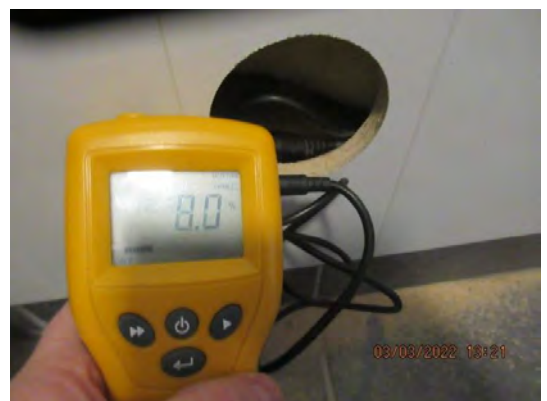
Fukt i tilliggende konstruksjoner

TG 0

Hulltaging foretatt fra vaskerommet mot dusj på badet. Tørt ved befaring.

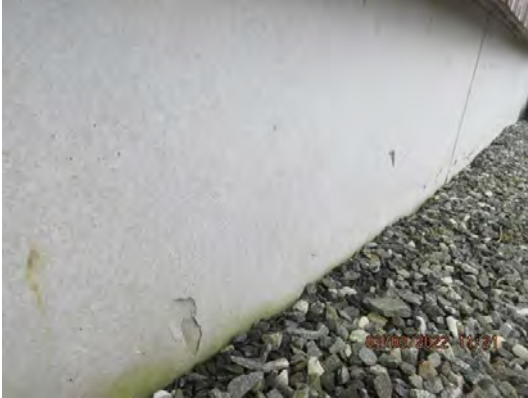
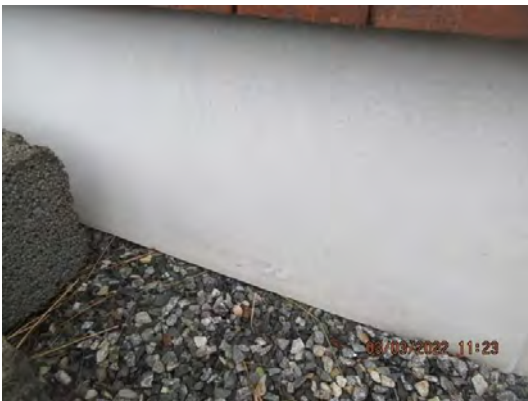
TG 2

Isolerte i støpte ringmurer og isolert støpt dekke.
