# Tilstandsrapport

📍 Breiliveien 12 B , 3217 SANDEFJORD

# Gnr. 117, Bnr. 333

Rapportdato: 08.04.2022

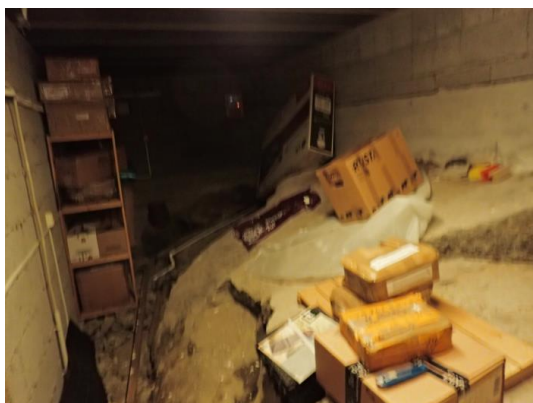
Krypkjeller med god takhøyde, men med fjell i dagen. Ikke registrert synlig fukt, men kan mulig forekomme ved ekstrem nedbør. Det er montert vifte for utlufting i krypkjeller. Romet har bruksmuligheter.

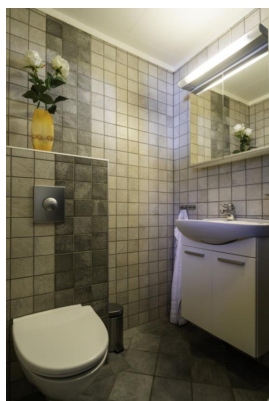
Dokumentasjon ikke fremlagt. Utført som egeninnsats/selvbygger.  
Oppgradert/oppusset i 2006.

Ukjent alder på sluk, antatt fra 2006. Utførelse og type  
tettesjikt/membran med Protan membran. Ingen tegn på  
fukt/lekkasjer på befaringsdagen. Sluk/avløp under dusjkabinett, er  
ikke kontrollert noe nærmere.

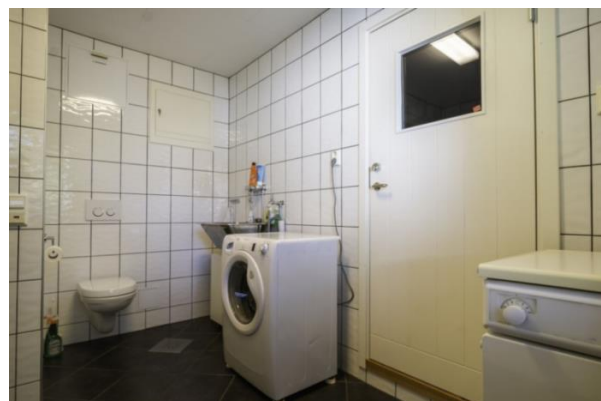
Dokumentasjon ikke fremlagt. Utført som egeninnsats/selvbygger.  
Oppgradert/oppusset i 2011. Terrassedør i rommet fra 1986.

Ukjent alder på sluk, antatt fra byggeår. Belegg/vinyl som utførelse og type tettesjikt/membran. Ingen tegn på fukt/lekkasjer på befaringsdagen.

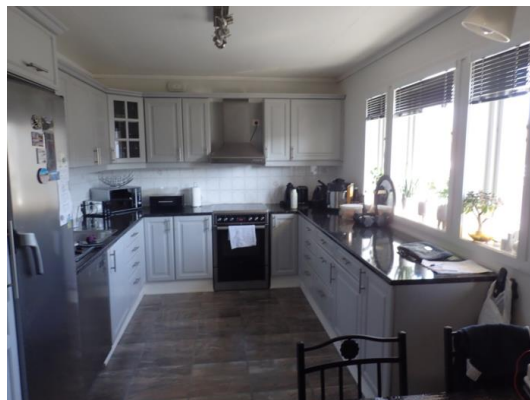
Kjøkkeninnredning fra byggeåret, i malt utførelse. Noe mindre oppgradert etter byggeår. Fliser på vegg over benkeplate.
