**AUDI A6 150 HK AUTOMAT FORHJULSDRIFT**
**TESTDATO: 18.05.2022 KODE: 962101**

<b>AY30965</b>	<b>93 802 KM</b>	<b>04.05.2016</b> Førstegang registrert	<b>Diesel</b>
----------------	------------------	--	---------------

NBF Tilstandsrapport er utarbeidet av Norges Bilbransjeforbund og Forbrukerrådet.

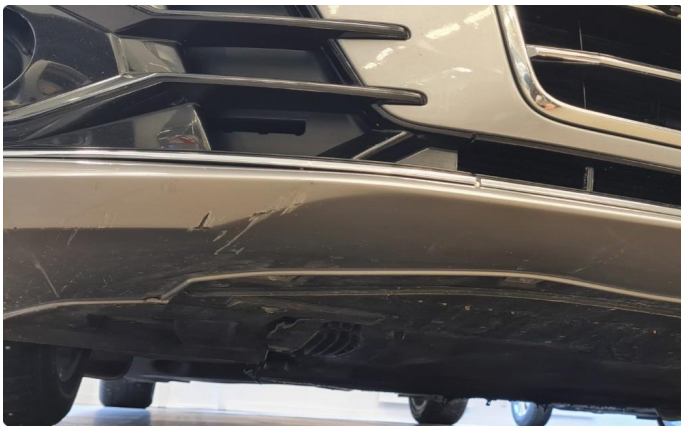
Punkt	Beskrivelse	Plassering
1. EKSTERIØR		
1.1 Støtfanger	skrubbskader på undersiden av frontfanger (plast)

1.1 Skrubbskader underkant
