TOYOTA YARIS FORHJULSDRIFT
TESTDATO: 24.05.2022 KODE: 963524

YF10442	2 616 KM	07.09.2016 Førstegang registrert	Bensin/ Batteri
----------------	-----------------	--	----------------------------

NBF Tilstandsrapport er utarbeidet av Norges Bilbransjeforbund og Forbrukerrådet.

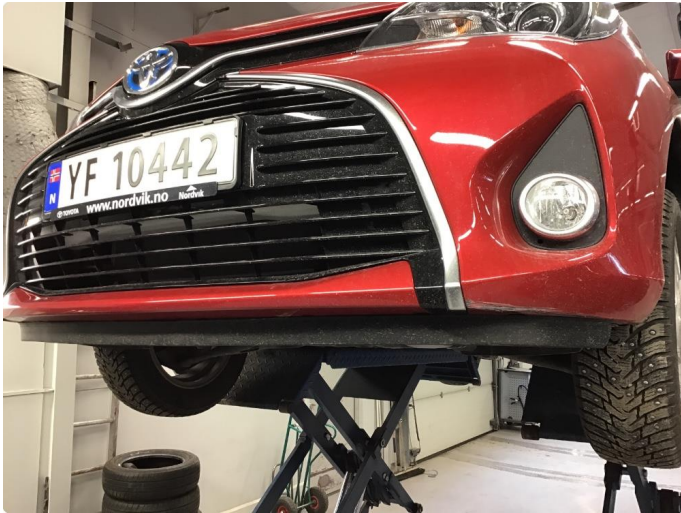
1.2 Ripe(r)

Punkt	Beskrivelse	Plassering
1. EKSTERIØR		
1.1 Lakk	Noen små steinsprang og riper i lakken.	
1.2 Støtfanger	Noe riper på fanger foran nedre del vs.
