TOYOTA RAV4 4X4
TESTDATO: 16.06.2022 KODE: 976268

XN44495

CHASSISNR: JTMDW3FV00D007687	BRUKTIMPORT: Nei
KJØRETØY: Personbil	FRIST FOR PKK: 22.05.2023

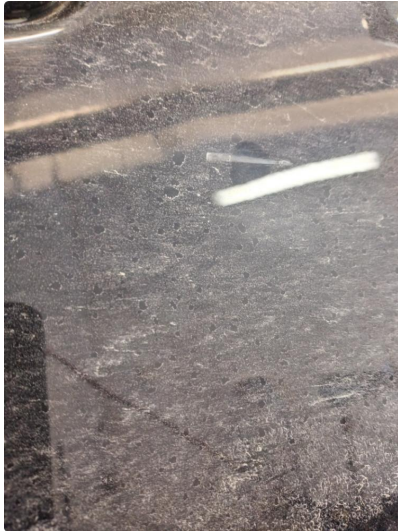
1.1 Bulk med lakkskade

Punkt	Beskrivelse	Plassering
1. EKSTERIØR		
1.1 Dører	bulk med lakkskade - Bilskade har rettet og OK	
1.2 Støtfanger	ripe(r) - Polert bort - OK	
1.3 Støtfanger	øvrige feil - Utført og OK	
2. MOTOR		
2.1 Service	trenger service - 75000km Utført og OK

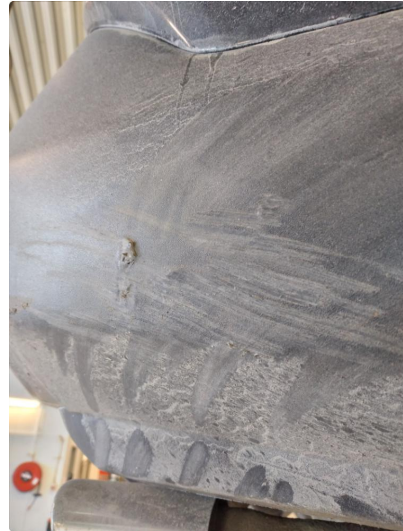
1.2 Ripe(r)
