PEUGEOT 2008 131 HK AUTOMAT FORHJULSDRIFT
TESTDATO: 16.06.2022 KODE: 974986

XR68548

NBF Tilstandsrapport er utarbeidet av Norges Bilbransjeforbund og Forbrukerrådet.

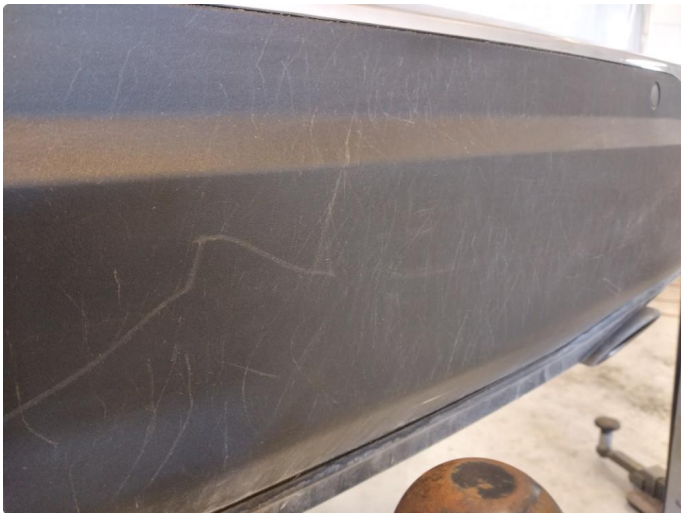
1.1 Ripe(r)

Punkt	Beskrivelse	Plassering
1. EKSTERIØR		
1.1 Støtfanger	ripe(r) - polert - OK	
2. MOTOR		
2.1 Service	trenger stor service - utført 30.000km service og OK
