AUDI A3 E-TRON FORHJULSDRIFT
TESTDATO: 28.06.2022 KODE: 982911

DR16282	80 286 KM	25.10.2016 Førstegang registrert	Bensin/ Batteri
----------------	------------------	--	----------------------------

CHASSISNR: WAUZZZ8V3HA063808	BRUKTIMPORT: Nei
KJØRETØY: Personbil	FRIST FOR PKK: 28.02.2024

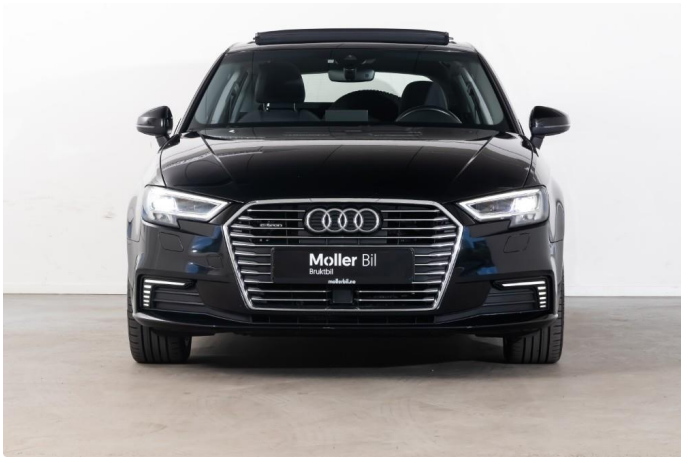
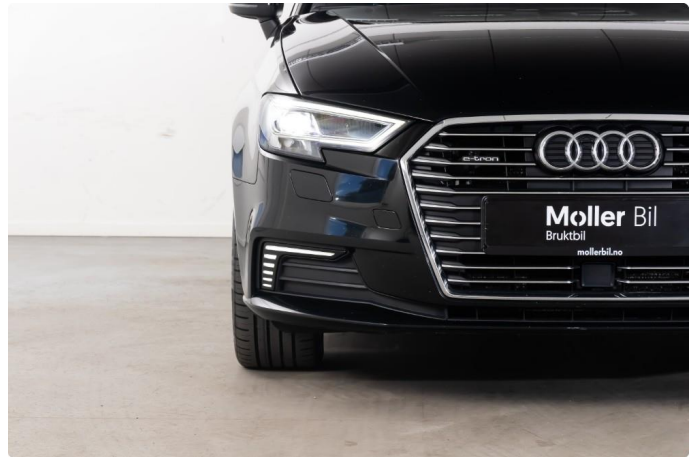
Punkt	Beskrivelse	Plassering
1. EKSTERIØR		
1.1 Skjermer	Liten bulk med lakkskade - Høyre forskjerm	
2. BREMSER		
2.1 Skiver	Skiftet bremseskiver og -klosser foran og bak (11.02/2022)	
3. OPPLYSNINGER/KLARGJØRING		
3.1 Opplysninger	Bilen er nylig EU-kontrollert
