VERDI- OG LÅNETAKST

Matrikkel: **Gnr 2: Bnr 128**
Kommune: **5434 MÅSØY KOMMUNE**
Adresse: **Valfjord, 9670 TUFJORD**

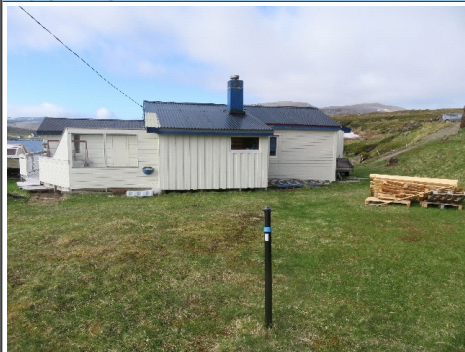
Byggeår: 1984 Kilde: I følge Eiendomsverdi.

Standard:	Det vurderes til at boligen, med tilbygget bad og soverom, er oppført i henhold til vanlig byggeskikk og standard for byggeårene. Boligen har innlagt vann og strøm. Minstehøyde mellom spisestue og stue er 1,85 meter.
Vedlikehold:	Vedlikehold vurderes som normalt. Stedvis noe slitte flater utvendig.

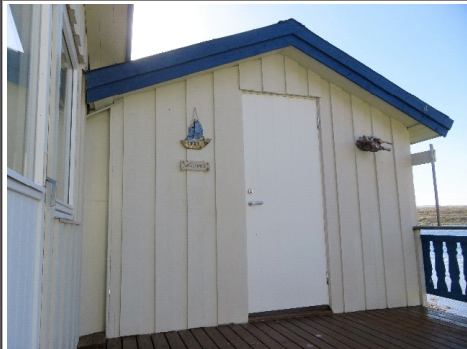
Byggeår: 2010 Kilde: Stipulert byggeår. Avvik må påregnes.

Standard:	Bygningen er oppført i henhold til vanlig byggeskikk og standard for byggeåret.
Vedlikehold:	Vedlikehold vurderes som normalt.

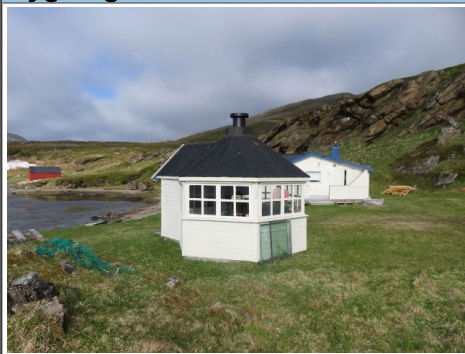
Byggeår: 2010 Kilde: Antatt byggeår. Avvik må påregnes.

Standard:	Det vurderes til at bygningen er oppført i henhold til vanlig byggeskikk og standard for byggeåret.
Vedlikehold:	Vedlikeholdet vurderes som normalt.
