Verditakst

📍 Malangsveien 1585 , 9055 MEISTERVIK

Gnr. 88, Bnr. 24

Befaringsdato: 01.11.2021

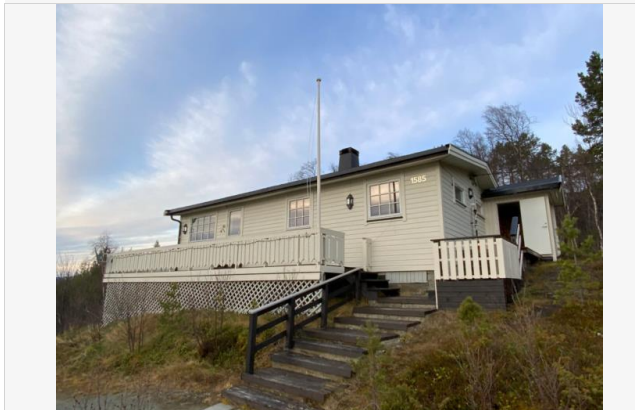
Fritidsbolig i en etasje oppført i antatt bindingsverk.

Hytten er fundamentert på varierte typer fundament, der noe virker å være ringmur og annet peler av prefab fundamentsblokk. Synlige og noen uisolerte avløpsrør under.

Yttervegger kledd med liggende kledning som er malt flere ganger, og sist i 2018.

Saltak takkonstruksjon med yttertak teknet med pappshingel.

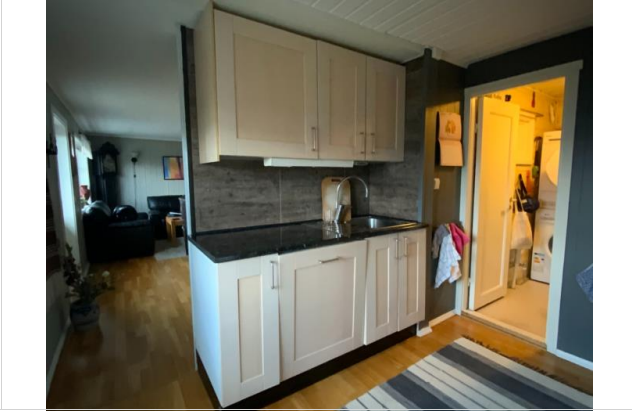
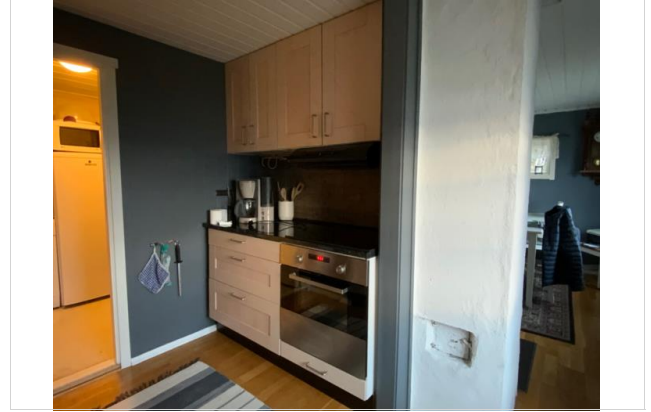
Kjøkken

Innredning med lyse trefronter med speil. Baderomsplater bak overskap og ned til benkeplate.

Integrert to-delt komfyr og oppvaskmaskin.

Ventilator med utkast gjennom vegg.

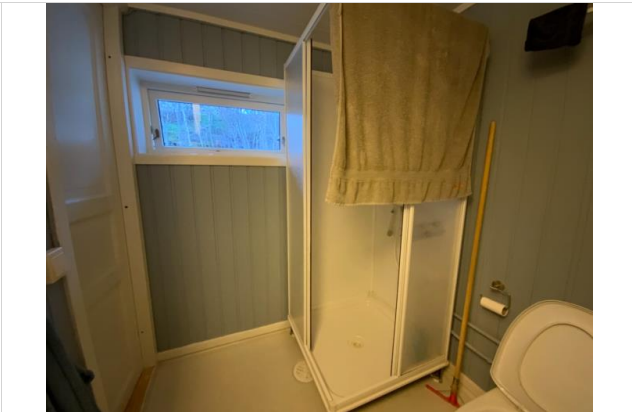
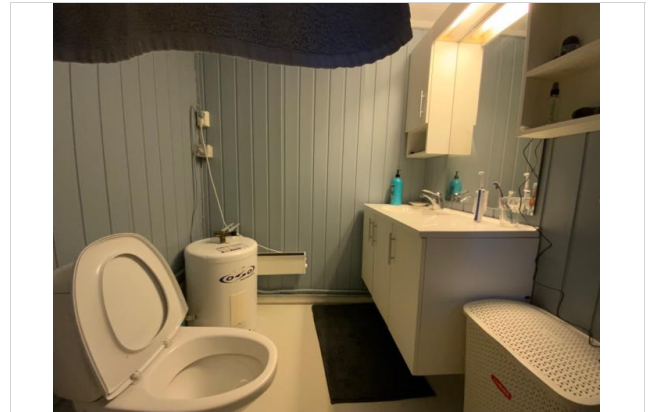
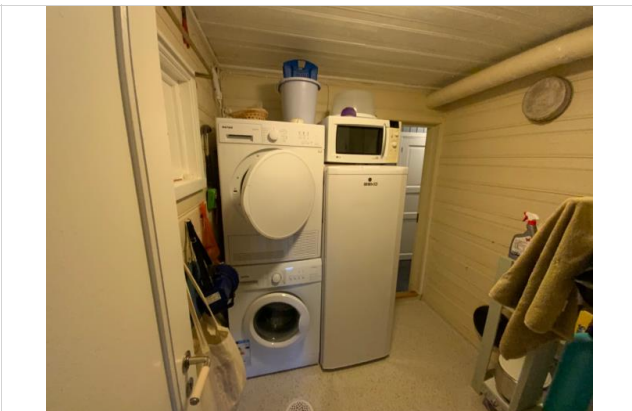
Vaskerom/ bod

Vinyl på gulv, panelte vegger.

90 cm innredning med heldekkende servantplate. Dusjkabinett og WC.

Sluk i gulv. Opplegg for vaskemaskin.

Rommet har ikke godkjent våtromstandard.

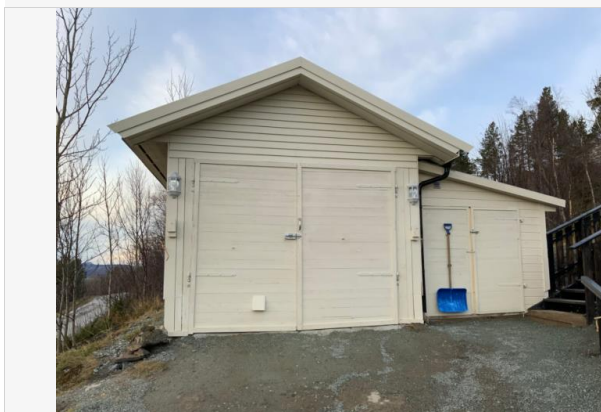
Garasje med utebod

Garasjen er fundamentert på ringmur, med opplyst armert fiberbetongplate på mark.
Vegger i bindingsverk, utv kledd med trepanel.
Saltakkonstruksjon med yttertak teknet med stålplater.
Innvendige vegger er kledd med panel.
Sidehengslete dører i front, samt en inngangsdør.

Ved siden av garasjen er det tilbygget en sportsbod som utgjør 11 m2, som er som er uinnredet.

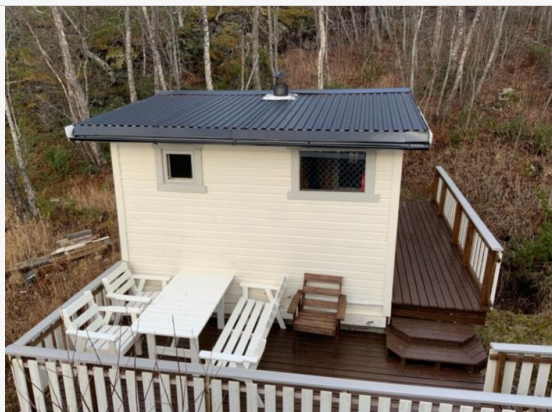
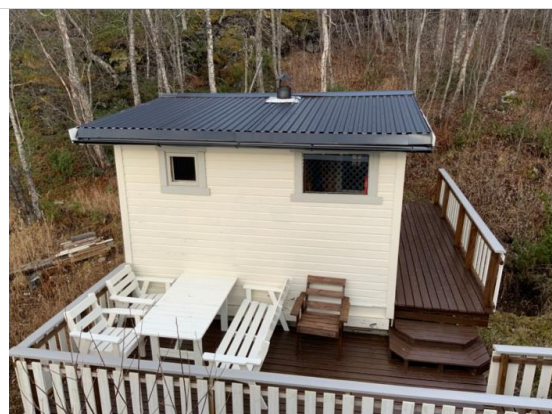
Anneks

Annekset er oppført i bindingsverk, tregulv og delvis pulttakkonstruksjon. Innvendig ombygget fra uinnredet rom til stue i år. Fult innredet og det opplyses at deler av bygning er isolert. Fremstår som i god stand.

Terrasseareal med utemøbler på på siden.
