Verditakst

📍 Skråmestø , 5314 KJERRGARDEN

Gnr. 37, Bnr. 150

Areal (BRA): Naust 38 m²

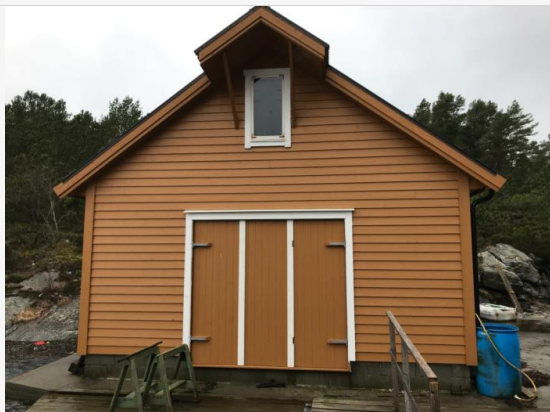
Bygget er jevnlig vedlikeholdt.

Naust oppført i bindingsverk med liggende kledning som er malt utvendig.

Såle av blokkstein i betong og gulv i naust av betong.

Takkonstruksjon som saltak med sperr.

Tekket med profilerte plater. Takrenner i plast.

Dør og vinduer i enkel standard.

Kai bygget i betong rundt naustet.

Flytebrygge med landgang lagt ut fra kai.
