Verditakst

Tranøyveien 336 , 8294 HAMARØY

Gnr. 33, Bnr. 6

Markedsverdi

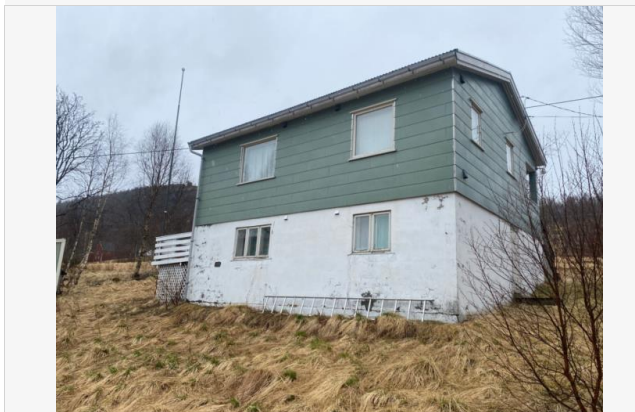
Fritidsbolig

Boligen er bygd på slutten av 1960-tallet og er siden byggeåret oppgradert med innlagt borevann, enkelte nye vinduer og nye overflater på 1980-tallet, men ellers er det meste i bygningen fra byggeåret.
En del slitte overflater og behov for vedlikehold rundt om.

Boligen er bygd på kjellermur av betong som er pusset/malt utvendig over terreng.
Utvendig har muren en del sprekker, løs og slitt maling og skader i overflatene.
Ukjent type drenering og utvendig fuktsikring rundt muren. Innvendig er det stedvis noe saltutslag på enkelte overflater mot terreng.
Ukjent type byggegrunn og fundamentering.

Over mur er boligen bygd i tre med trebjelkelag og vegger i bindingsverk.
Ytterveggene er kledd med eternittplater. En plate mot sør mangler og her er det råteskader i lekt. Ellers enkelte små skader rundt om.
Vinduer med isolerglass og med 2 lag enkle glass. Vinduene er fra byggeåret og 1980-tallet. En del slitte overflater, oppsprukket trevirke og små råteskader i karm.

Saltak med stålplater som tekking. Takrenner i plast med nedløp til terreng. Heldekkende pipehatt med topphatt.
Inntrukket trapp ved inngang er tekket med metallplater.

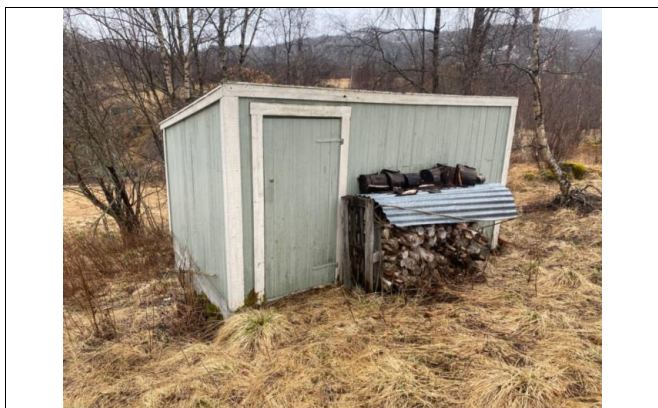
I tillegg til boligen er det et mindre uthus på eiendommen. Uthuset er bygd i enkle konstruksjoner og er av ukjent alder. Se bilde bak i rapporten.

Uthuset. Uthuset er bygd i enkle konstruksjoner og er ikke nærmere beskrevet.
