**MERCEDES-BENZ EQC 4X4**
**TESTDATO: 05.08.2022 KODE: 998551**

<b>EB60182</b>	<b>32 940 KM</b>	<b>03.08.2020</b> Førstegang registrert	<b>Elektrisitet</b>
----------------	------------------	--	---------------------

NBF Tilstandsrapport er utarbeidet av Norges Bilbransjeforbund og Forbrukerrådet.

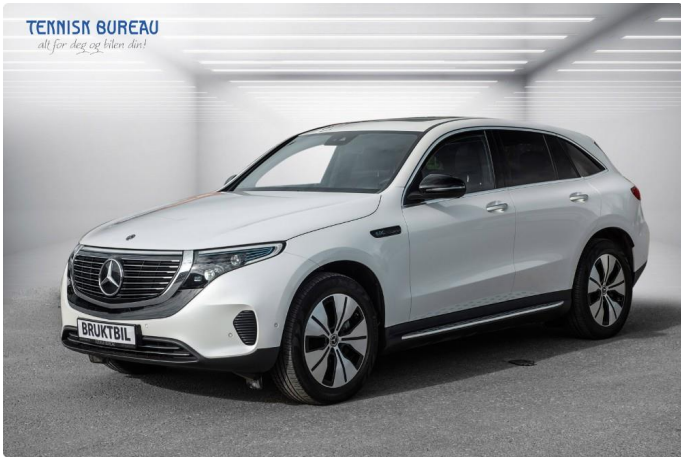
Punkt	Beskrivelse	Plassering
<b>1. EKSTERIØR</b>		
1.1 Støtfanger	Mindre riper	
1.2 Støtfanger	Liten skrubbskade underkant	
1.3 Kanal	Liten skade stigtrinn
