FORD B-MAX 125 HK MANUELL FORHJULSDRIFT
TESTDATO: 04.08.2022 KODE: 997763

NBF Tilstandsrapport er utarbeidet av Norges Bilbransjeforbund og Forbrukerrådet.

OPPSUMMERT STATUS PÅ KJØRETØY
✔ Ingen anmerkning

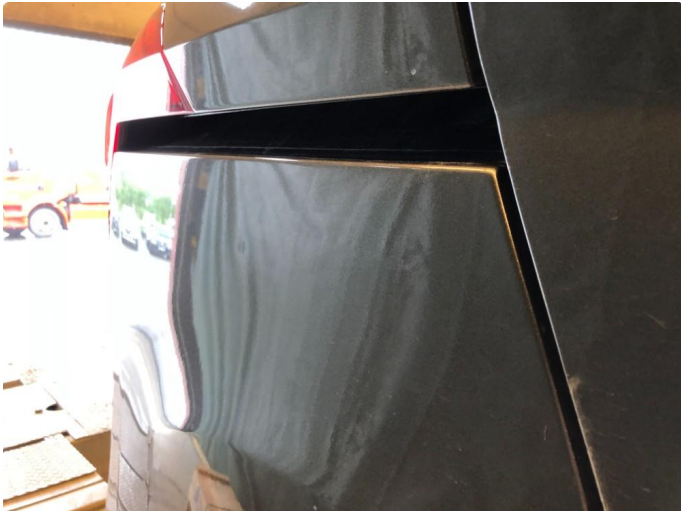
1.1 Bulk

Punkt	Beskrivelse	Plassering
1. EKSTERIØR		
1.1 Skjermer	liten bulk høyre bakskjerm	høyre bak
1.2 Støtfanger	ripe, poleres/tones ned	venstre - foran
2. MOTOR		
2.1 Service	mangler tidligere service, service tas før salg.
