VOLVO XC60 4X4
TESTDATO: 01.07.2022 KODE: 984786

| AA73156 | 46 254 KM | 12.02.2020 Førstegang registrert | Bensin/ Batteri |

NBF Tilstandsrapport er utarbeidet av Norges Bilbransjeforbund og Forbrukerrådet.

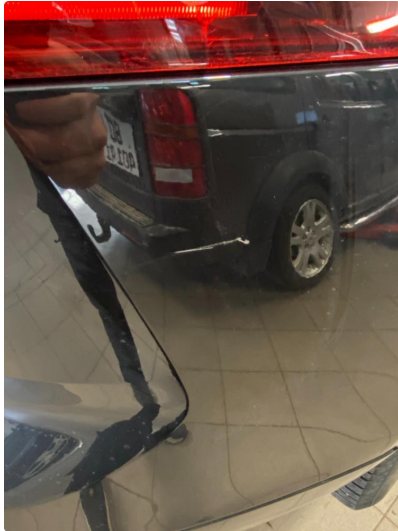
| Punkt | Beskrivelse | Plassering |
|---|---|---|
| 1.1 Støtfanger | ripe(r) ned til grunning | høyre bak |

1.1 Ripe(r) ned til grunning
