**BMW X3 4X4**
**TESTDATO: 12.09.2022**    **KODE: 101923**  
**0**

<b>VJ28340</b>

NBF Tilstandsrapport er utarbeidet av Norges Bilbransjeforbund og Forbrukerrådet.

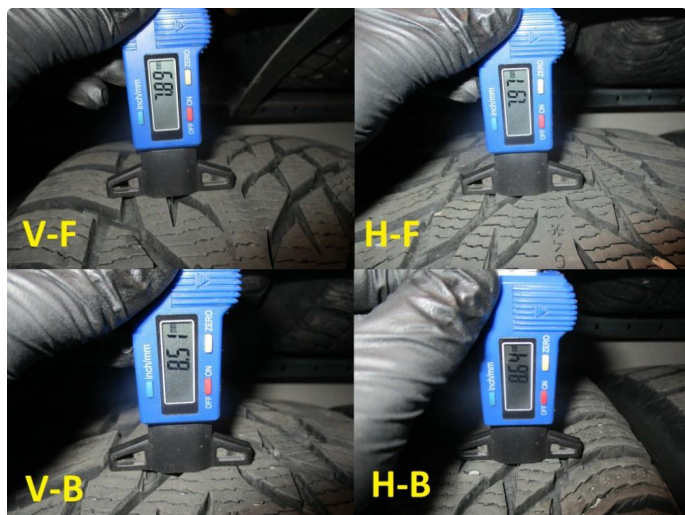
1.1 Øvrige feil

Punkt	Beskrivelse	Plassering
<b>1. EKSTERIØR</b>		
1.1	Dekk/Felger	Mønsterdybde vinterdekk er målt.
1.2	Dekk/Felger	Mønsterdybde sommerdekk er målt.
1.3	Støtfanger	Noen riper/bruksslitasje på fanger bak - normalslitasje. bak
<b>2. MOTOR</b>		
2.1	Service	Neste service 08.2023/16000km. Bilen har BSI - Service avtale - 3 år /40000km
2.2	Service	Første EU- kontroll 30.11.2025
