MERCEDES-BENZ E-KLASSE BAKHJULSDRIFT
TESTDATO: 20.09.2022 **KODE: 102341**
5

YF15511

NBF Tilstandsrapport er utarbeidet av Norges Bilbransjeforbund og Forbrukerrådet.

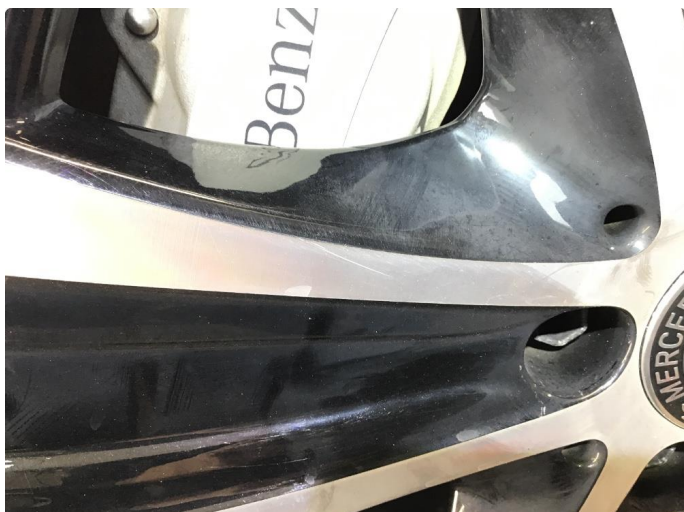
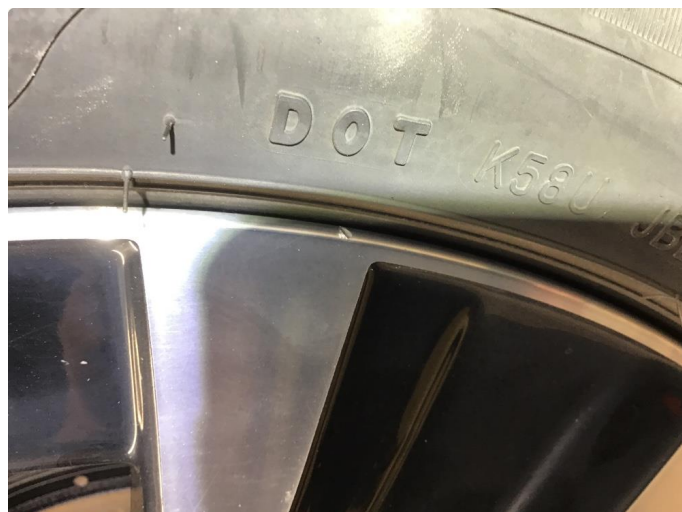
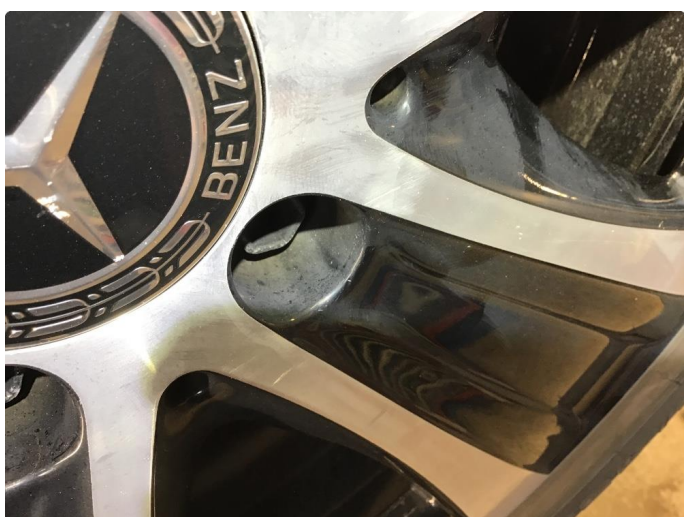
Punkt	Beskrivelse	Plassering
1. EKSTERIØR		
1.1 Lakk	Noe bruksslitasje i lakk	
1.2 Dekk/Felger	Normal bruksslitasje på felger	
2. INTERIØR		
2.1 Midtkonsoll/midtarmlene	Missfarget / slitasje i kanter på midtkonsoll

1.2 Skade på felg

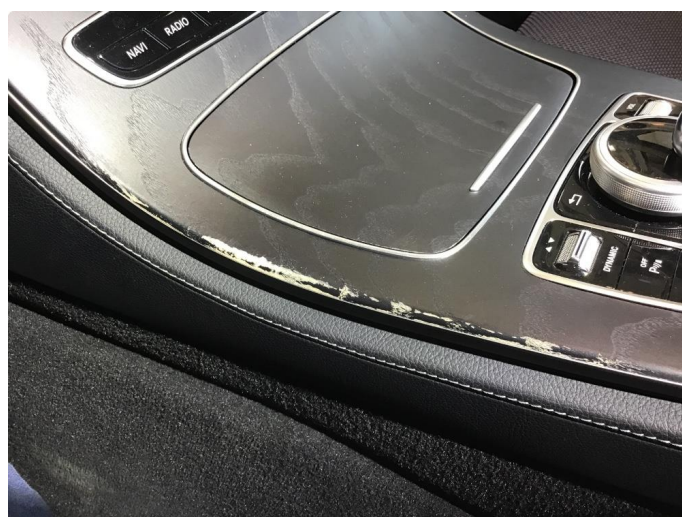
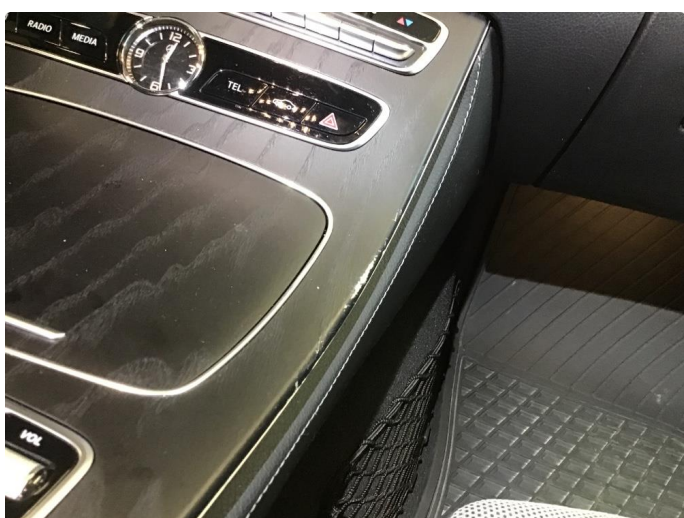
2.1 Missfarget
