**ISUZU D-MAX 163 HK AUTOMAT 4X4**
**TESTDATO: 13.09.2022**    **KODE: 101929**  
**5**

<b>BT66307</b>

NBF Tilstandsrapport er utarbeidet av Norges Bilbransjeforbund og Forbrukerrådet.

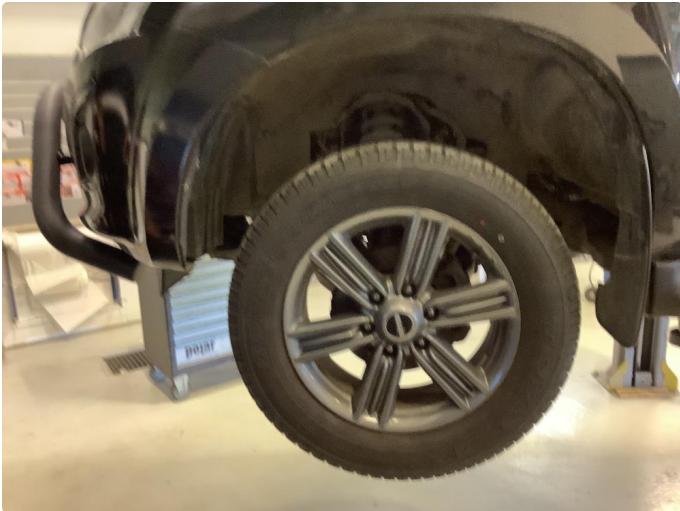
1.1 Ulyd

Punkt	Beskrivelse	Plassering
<b>1. HJULOPPHENG/STYRING</b>		
1.1 Hjullager	ulyd, skiftet	venstre foran

- ✔ Retningsstabilitet/selvoppretting
- ✔ Ratt/styringsmekanisme
- ✘ Hjullager
- ✔ Luftbelger
- ✔ Fjærer/støtdemper
- ✔ Ledd
- ✔ Stabilisatorer/stag
- ✔ Forstilling
- ✔ Bakstilling
