**VOLKSWAGEN AMAROK 224 HK AUTOMAT 4X4**
**TESTDATO: 31.05.2022 KODE: 968058**

<b>DR27656</b>	<b>92 569 KM</b>	<b>27.04.2017</b> Førstegang registrert	<b>Diesel</b>
----------------	------------------	--	---------------

<b>CHASSISNR:</b> WV1ZZZ2HZHH013872	<b>BRUKTIMPORT:</b> Nei
<b>KJØRETØY:</b> Varebil	<b>FRIST FOR PKK:</b> 30.06.2023

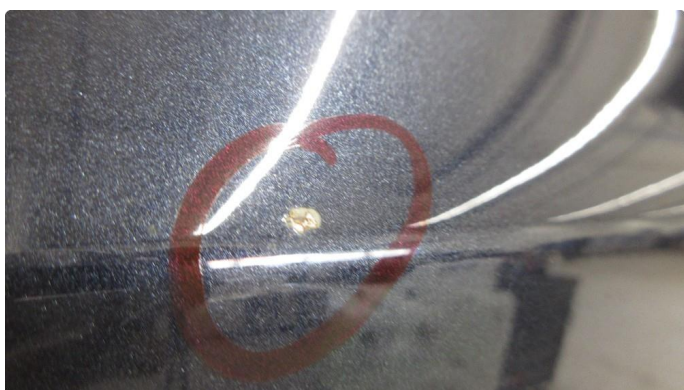
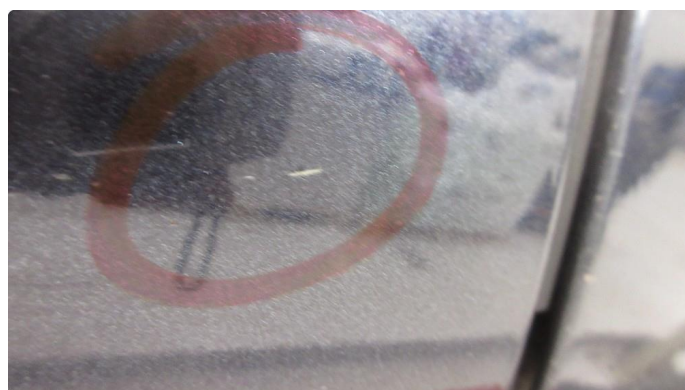
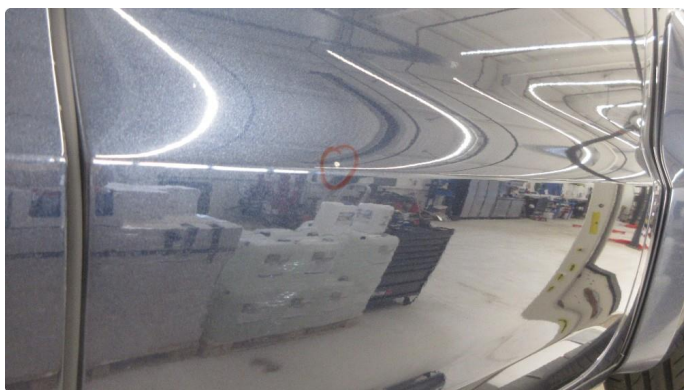
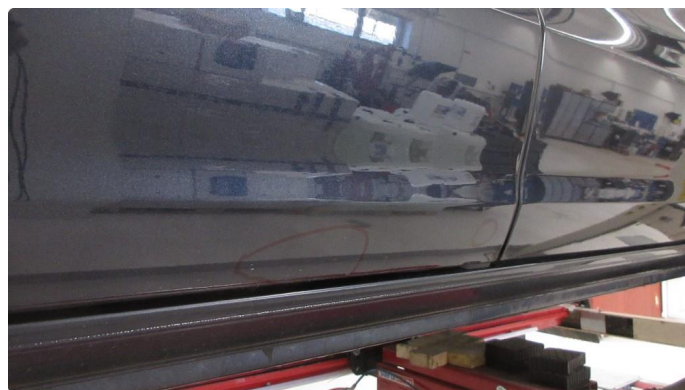
Punkt	Beskrivelse	Plassering
<b>1. EKSTERIØR</b>		
1.1 Dører	noen steinsprut	venstre foran - venstre bak
1.2 Dører	Noen steinsprut / Sinkslipp med korrosjon nederst på dørene.	høyre foran - høyre bak

1.1 Noe steinsprut

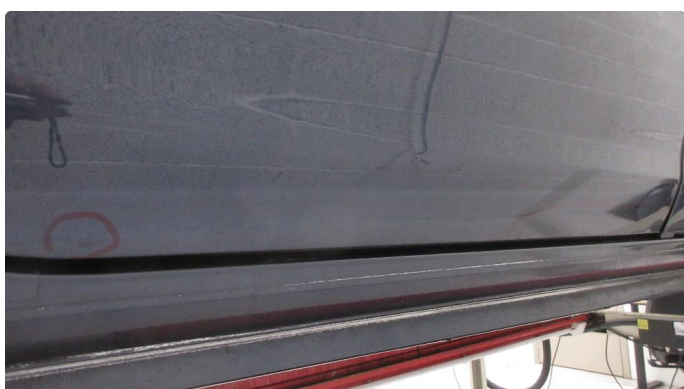
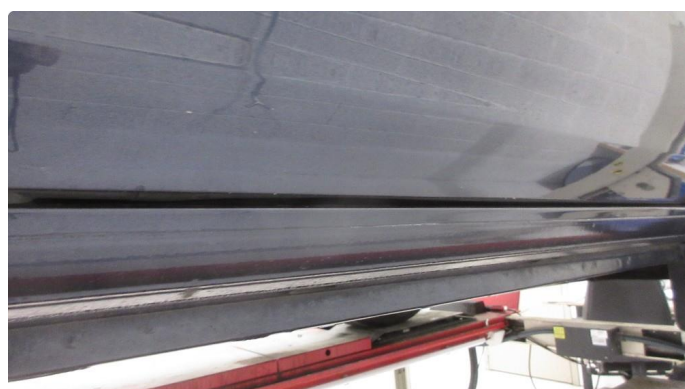
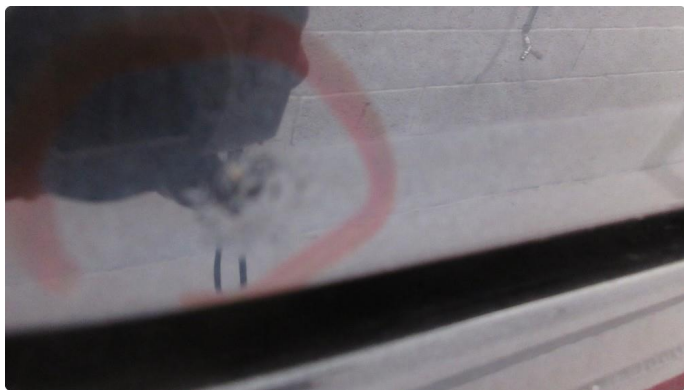
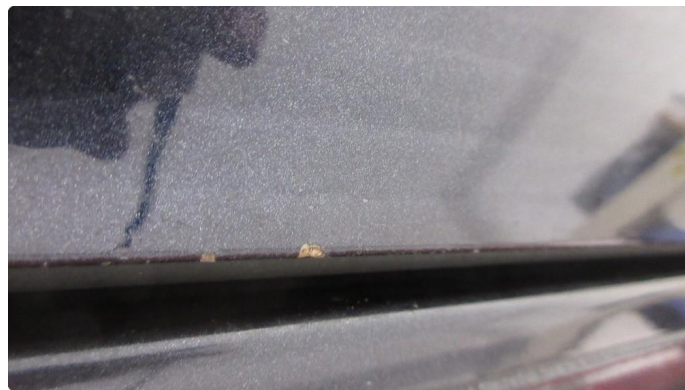
1.2 Rust/korrosjon
