BMW I3 BAKHJULSDRIFT
TESTDATO: 21.09.2022 **KODE: 102501**
7

| EB75361 | 25 043 KM | 01.10.2020 Førstegang registrert | Elektrisitet |

NBF Tilstandsrapport er utarbeidet av Norges Bilbransjeforbund og Forbrukerrådet.

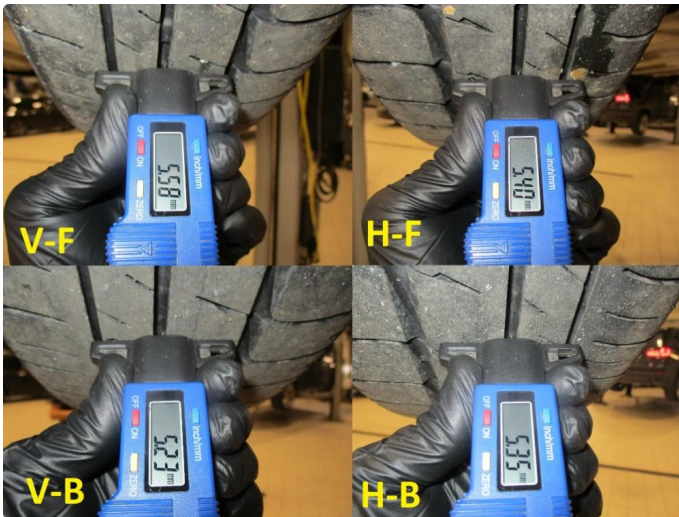
1.1 Øvrige feil

| Punkt | Beskrivelse | Plassering |
|---|---|---|
| 1.1 Dekk/Felger | Mønsterdybde målt sommerdekk. | |

| | VENSTRE FORAN | HØYRE FORAN | VENSTRE BAK | HØYRE BAK |
|---|---|---|---|---|
| MØNSTERDYBDE SOMMERDEKK (MM) | 5,6 | 5,4 | 5,2 | 5,3 |

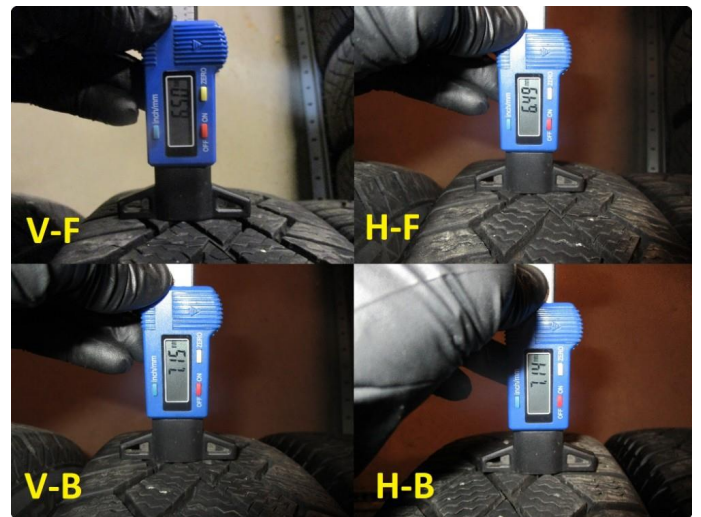
1.2 Øvrige feil

| Punkt | Beskrivelse | Plassering |
|---|---|---|
| 1.2 Dekk/Felger | Mønsterdybde målt vinterdekk. | |

| | VENSTRE FORAN | HØYRE FORAN | VENSTRE BAK | HØYRE BAK |
|---|---|---|---|---|
| MØNSTERDYBDE VINTERDEKK (MM) | 6,5 | 6,5 | 7,1 | 7,1 |

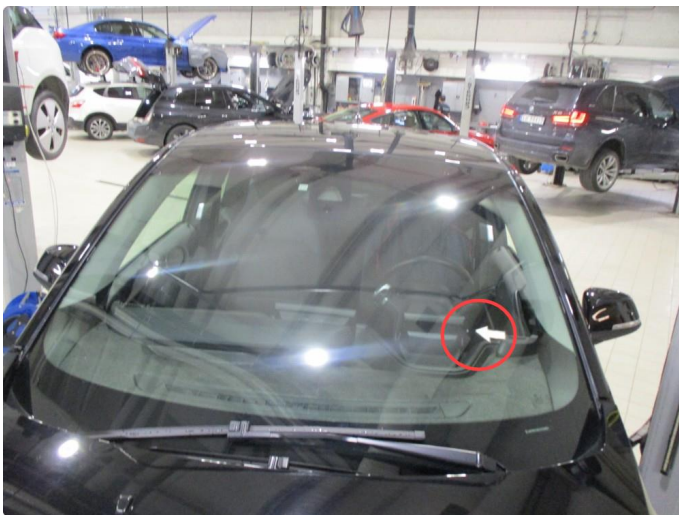
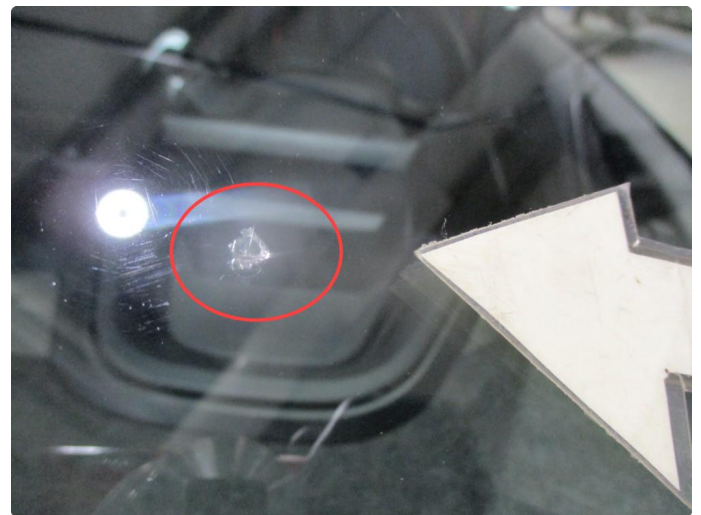
1.3 Steinsprut

| Punkt | Beskrivelse | Plassering |
|---|---|---|
| 1.3 Frontvindu | Liten steinsprut frontrute, er reparert og godkjent. | venstre - foran - nede |

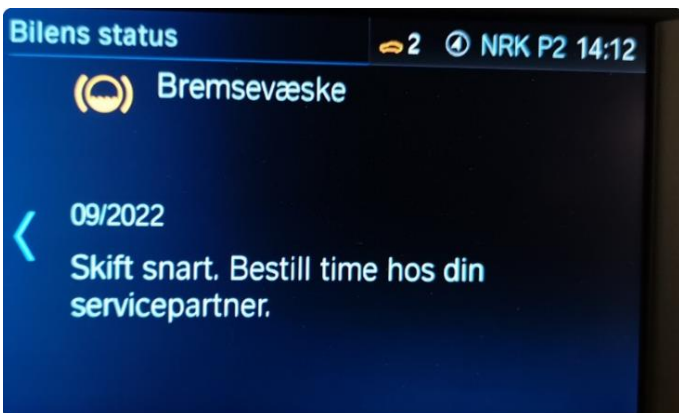
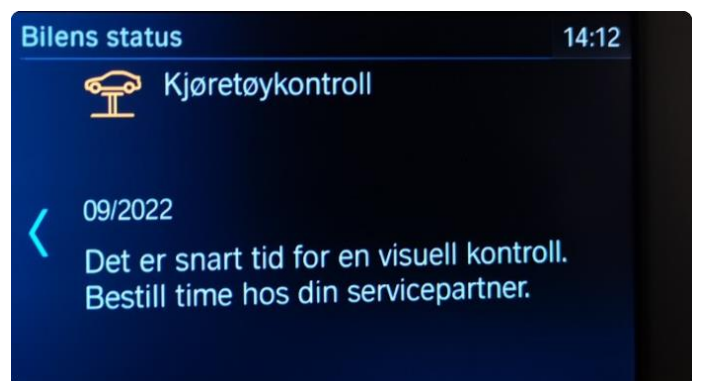
2.1 Varsler service

| Punkt | Beskrivelse | Plassering |
|---|---|---|
| 2.1 Service | Service utføres før salg av bil. Bil har serviceavtale 3år/40000km | |
