**VOLKSWAGEN TIGUAN 190 HK AUTOMAT 4X4**
**TESTDATO: 02.08.2022 KODE: 996706**

<b>VH85005</b>

NBF Tilstandsrapport er utarbeidet av Norges Bilbransjeforbund og Forbrukerrådet.

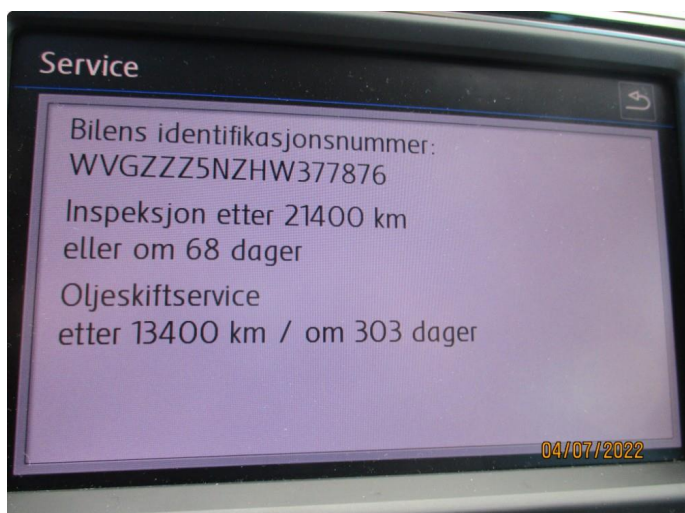
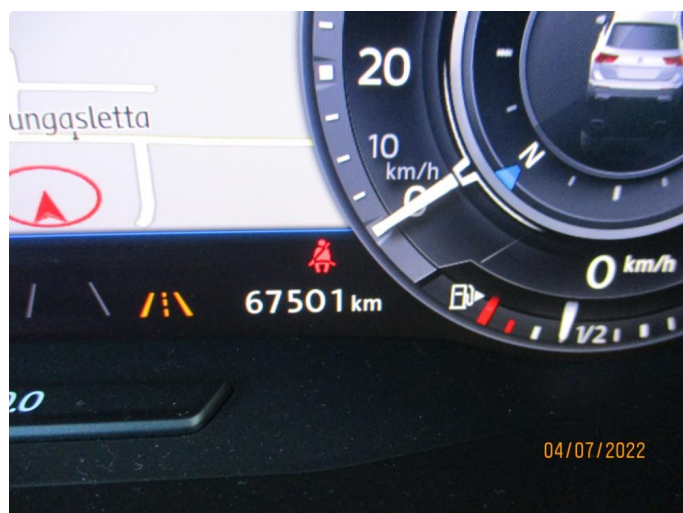
2.1 Varsler service

Punkt	Beskrivelse	Plassering
<b>1. EKSTERIØR</b>		
1.1 Dekk/Felger	Slitte s-dekk. Skiftes.	
<b>2. MOTOR</b>		
2.1 Service	varsler service. Utføres	
2.2 Service	PKK-kontroll. Utføres	
<b>3. BREMSER</b>		
3.1 Skiver	rust. Skiftes

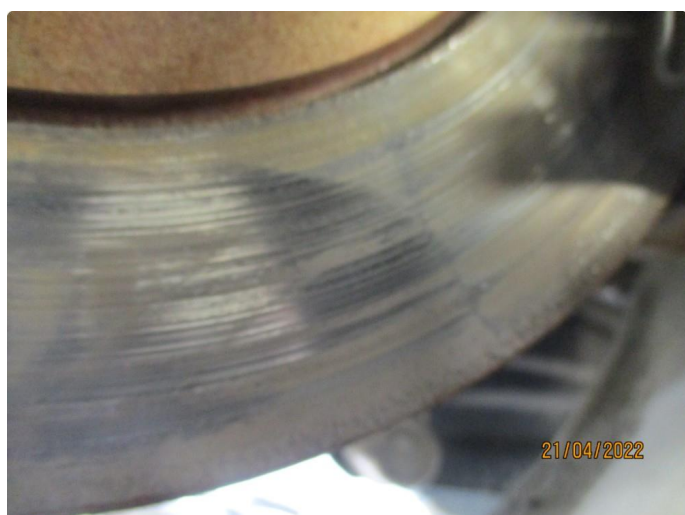
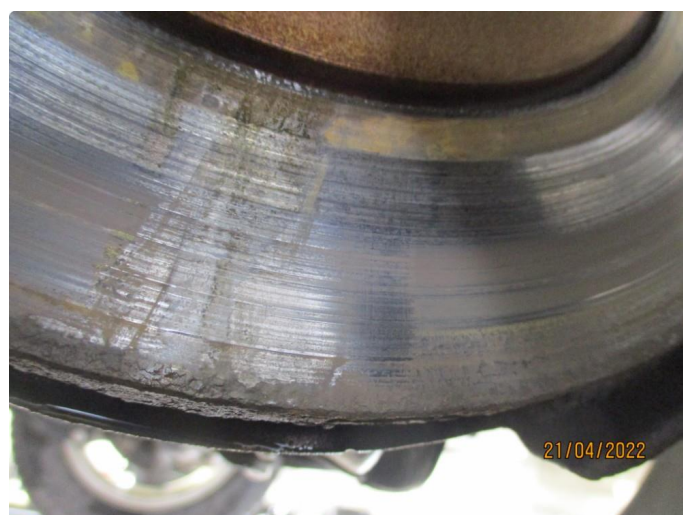
3.1 Rust
