MINI COUNTRYMAN 4X4
TESTDATO: 23.09.2022 **KODE: 102648**
5

VJ19806

NBF Tilstandsrapport er utarbeidet av Norges Bilbransjeforbund og Forbrukerrådet.

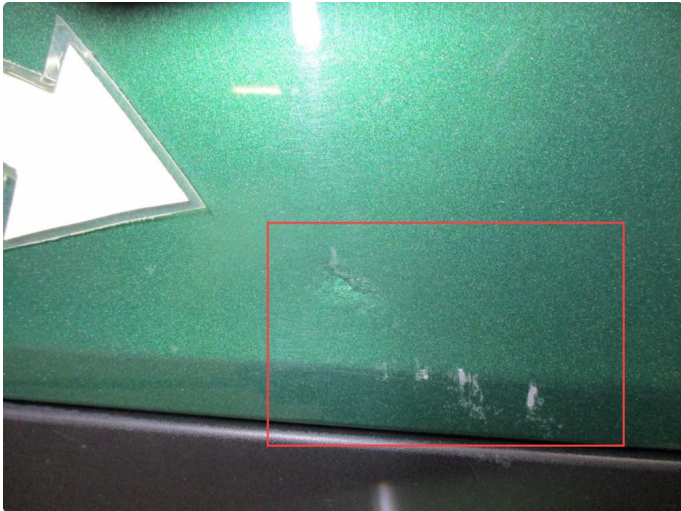
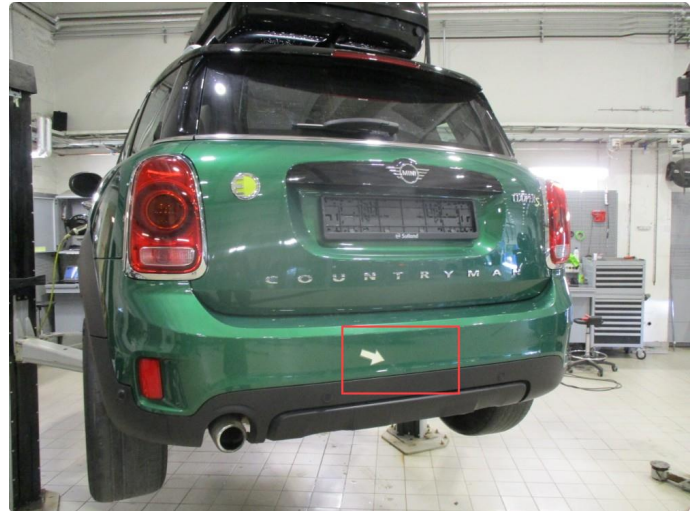
1.1 Ripe(r)

Punkt	Beskrivelse	Plassering
1. EKSTERIØR		
1.1 Støtfanger	Noen riper på fanger bak, normalslitasje i henhold til bilens alder og kjørelengde.	bak - midten
2. MOTOR		
2.1 Service	Neste service 02/2023	
2.2 Service	Første EU- kontroll 16.04.2024
