# Schweigaards gate 53A

5-roms leilighet sentralt i Oslo med balkong

# TAKSTDOKUMENT

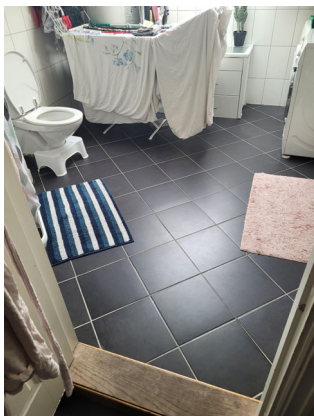
baderom

Det er sjekket for skader på overflater på utstyr og innredning. Utstyr er ikke funksjonstestet.  
Kraclering i servanten, ut i fra dette gis TG3.

Utbedringer må påregnes (TG3)

over kr. 10.000

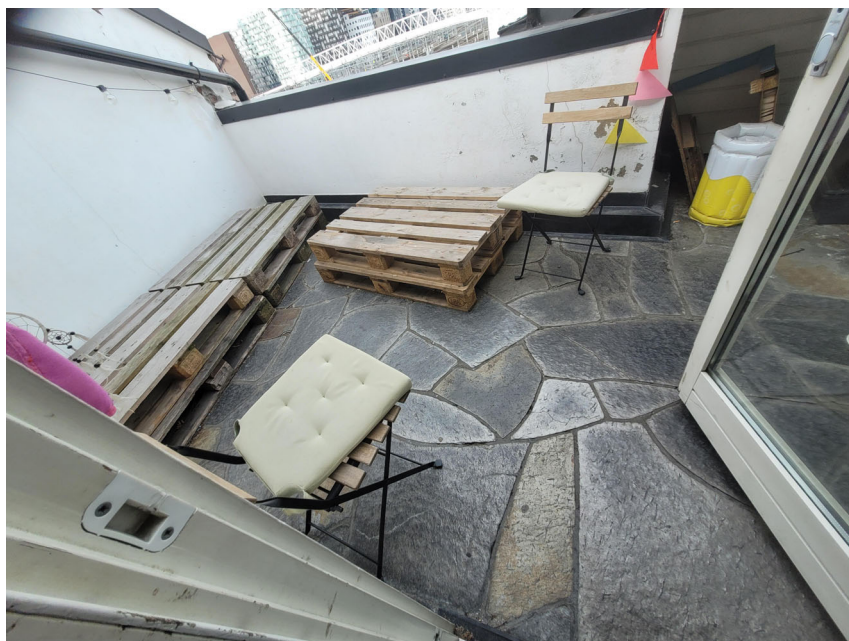
Noe puss skader på fasaden.

Noe skader på takterrassens fasadevegger. kan være ett felles ansvar i sameiet.

Det er ikke kjent om hvem som har ansvaret for fasadene og puss skadene bør undersøkes med styret i sameiet
