**VOLVO XC60 190 HK AUTOMAT 4X4**
**TESTDATO: 27.12.2022**
**KODE: 1084138**

<b>ZZ22873</b>	<b>81 833 KM</b>	<b>28.04.2016</b> Førstegang registrert	<b>Diesel</b>
----------------	------------------	--	---------------

NBF Tilstandsrapport er utarbeidet av Norges Bilbransjeforbund og Forbrukerrådet.

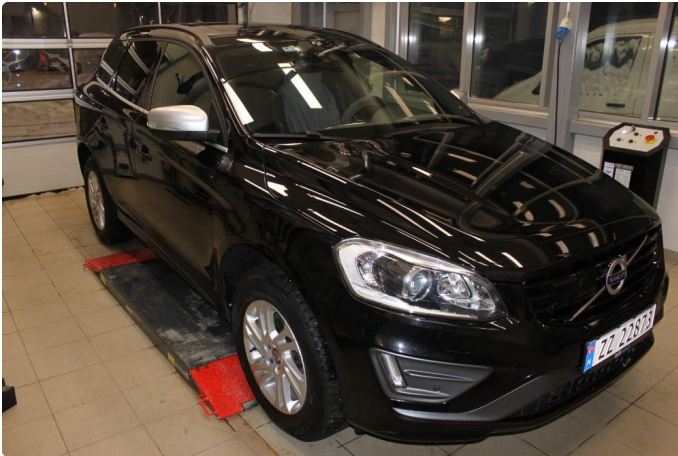
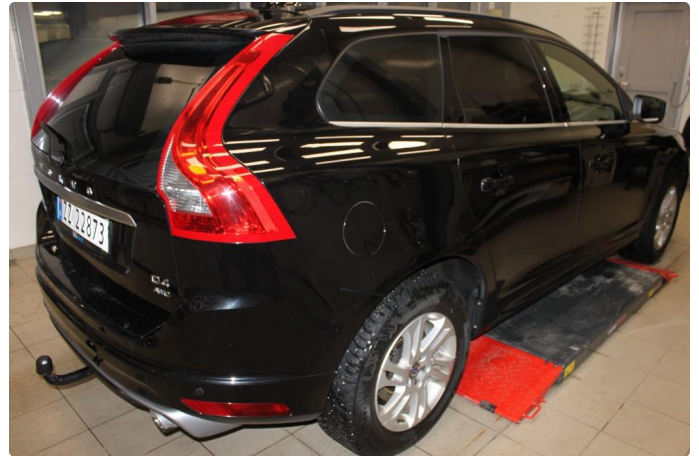
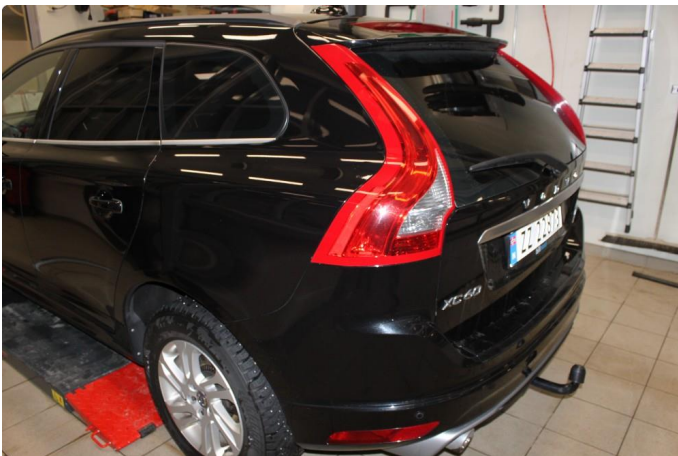
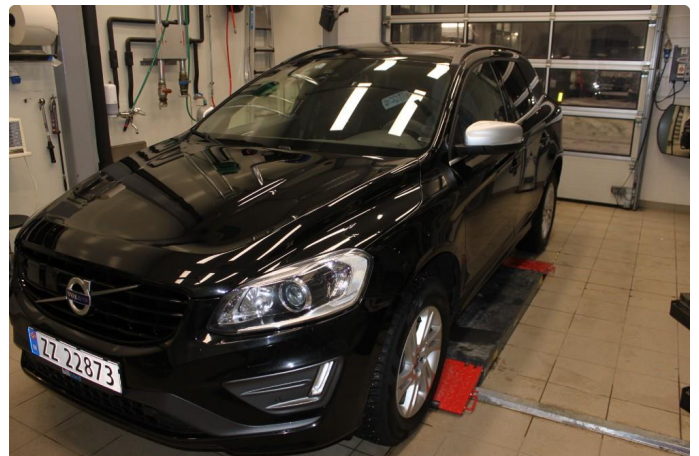
Punkt	Beskrivelse	Plassering
<b>1. EKSTERIØR</b>		
1.1 Lakk	Noen mindre sår/riper rundt om på bil. Bedre enn normalt for km.	
<b>2. INTERIØR</b>		
2.1 Instrumenter og brytere	Belysning i knapper for vindusheis høyre og venstre vindu foran i førerdør fungerer ikke.	venstre foran
