VOLVO XC60 4X4
TESTDATO: 13.01.2023
KODE: 1093990

YF18169

NBF Tilstandsrapport er utarbeidet av Norges Bilbransjeforbund og Forbrukerrådet.

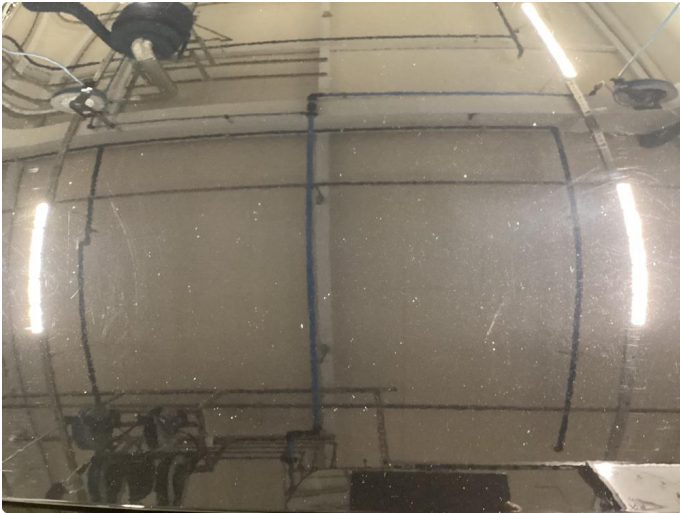
Punkt	Beskrivelse	Plassering
1. EKSTERIØR		
1.1 Panser	steinsprut, normal slitasje	
1.2 Skjermer	ripe(r) normalt ihht km og alder	
1.3 Dekk/Felger	for liten mønsterdybde sommerdekk, bestilt 4 nye sommerdekk

1.1 Steinsprut, normal slitasje

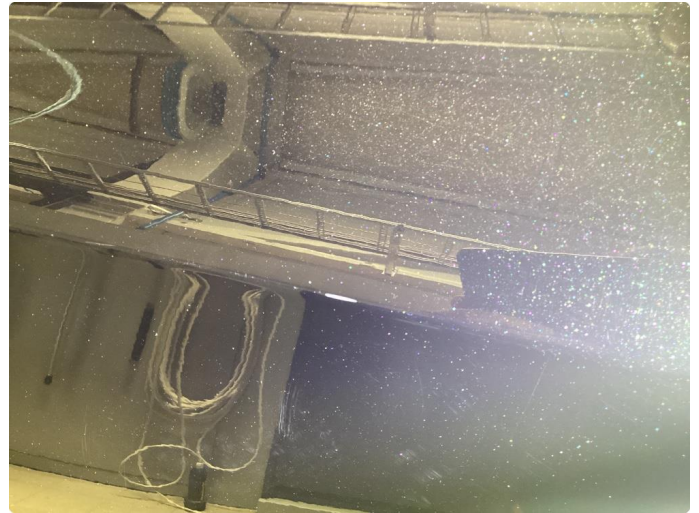
1.2 Ripe(r) normalt ihht km og alder
