**VOLVO V60 4X4**
**TESTDATO: 29.08.2022**
**KODE: 1009725**

<b>AA72424</b>	<b>30 610 KM</b>	<b>26.07.2019</b> Førstegang registrert	<b>Bensin/ Batteri</b>
----------------	------------------	--	----------------------------

NBF Tilstandsrapport er utarbeidet av Norges Bilbransjeforbund og Forbrukerrådet.

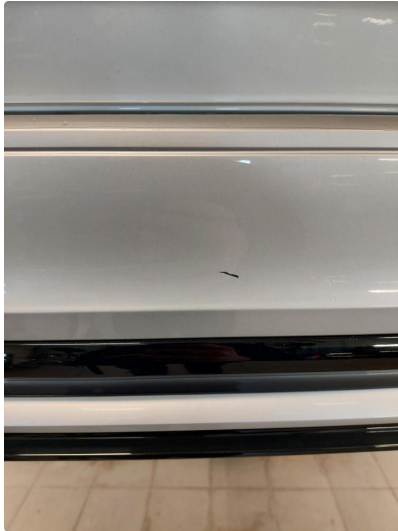
Punkt	Beskrivelse	Plassering
<b>1. EKSTERIØR</b>		
1.1 Støtfanger	ripe(r) ned til grunning

1.1 Ripe(r) ned til grunning
