**VOLVO XC60 215 HK AUTOMAT 4X4**
**TESTDATO: 24.01.2023**
**KODE: 1099581**

NBF Tilstandsrapport er utarbeidet av Norges Bilbransjeforbund og Forbrukerrådet.

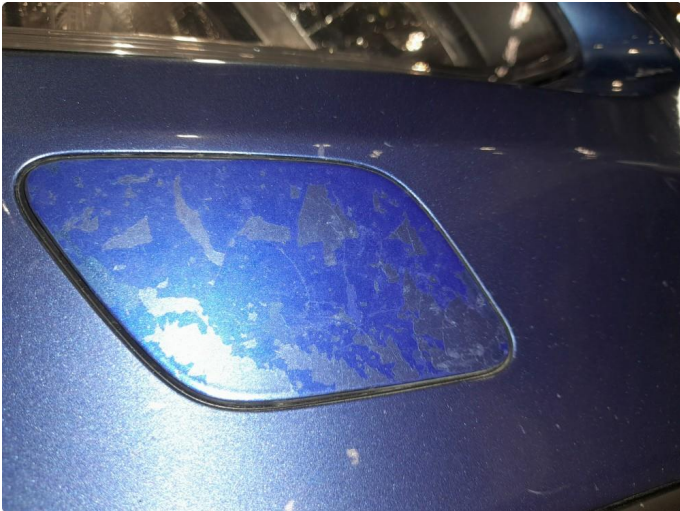
| Punkt | Beskrivelse | Plassering |
|---|---|---|
| 1.1 Lakk | lakk flasser | |

1.1 Lakk flasser

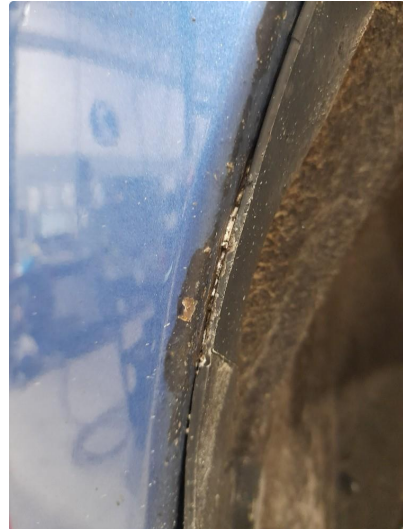
| Punkt | Beskrivelse | Plassering |
|---|---|---|
| 1.2 Lakk | ufagmessig utført arbeid i hjulbue | |

1.2 Ufagmessig utført arbeid i hjulbue

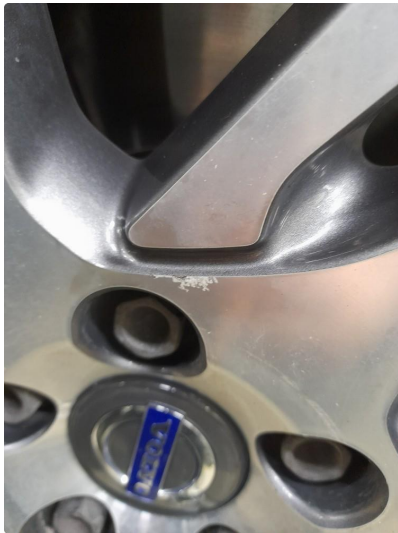
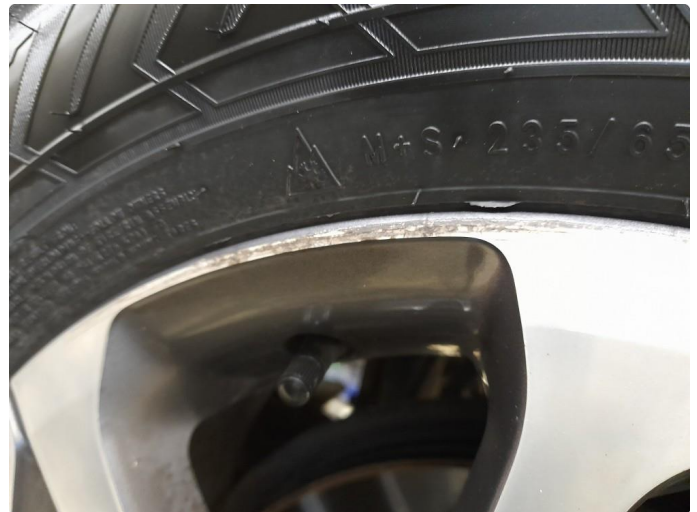
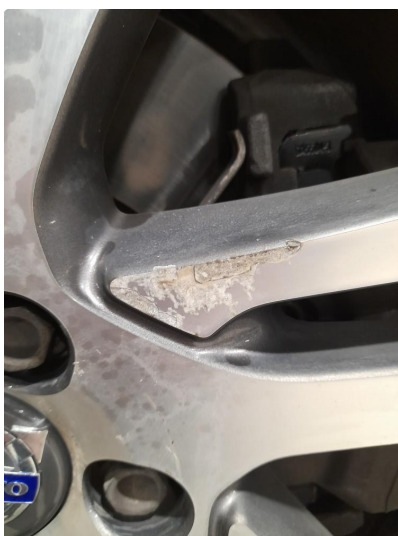
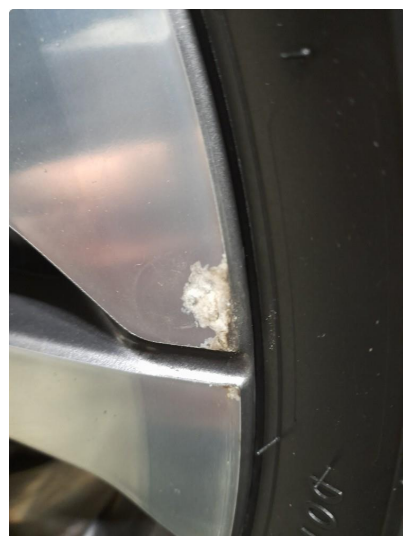
| Punkt | Beskrivelse | Plassering |
|---|---|---|
| 1.7 Dekk/Felger | Merker på felg | venstre bak - begge foran |

1.7 Merker på felg

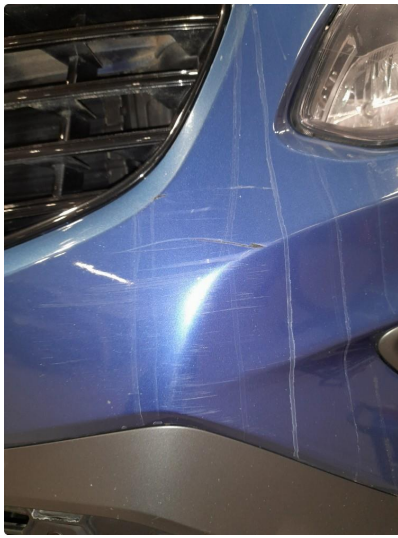
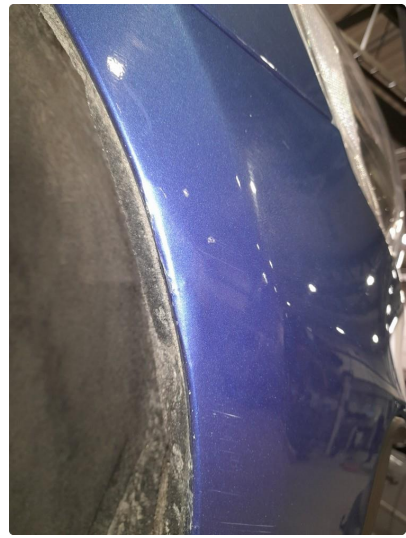
| Punkt | Beskrivelse | Plassering |
|---|---|---|
| 1.9 Støtfanger | Ripe/skade foran | foran |

1.9 Ripe/skade foran

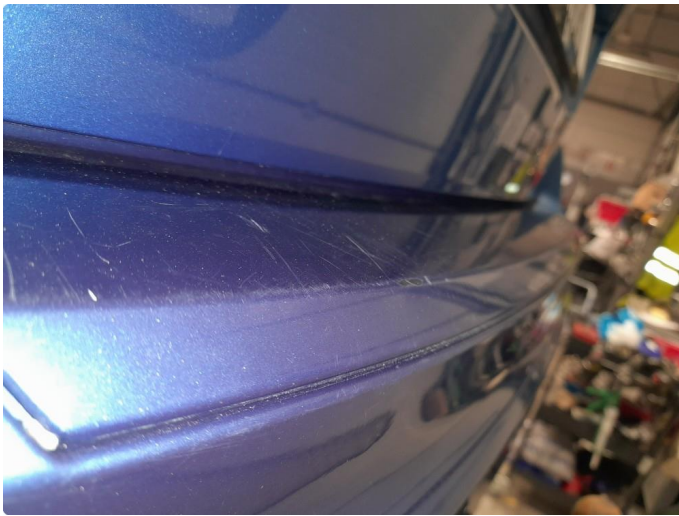
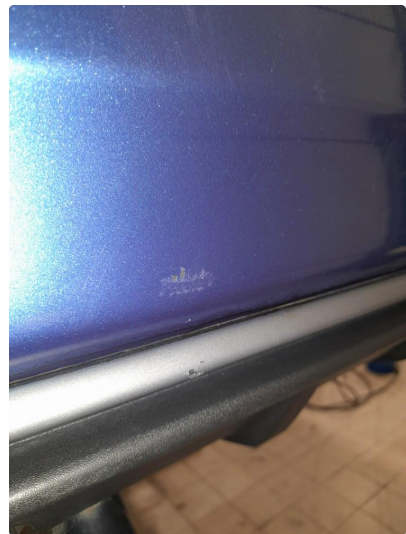
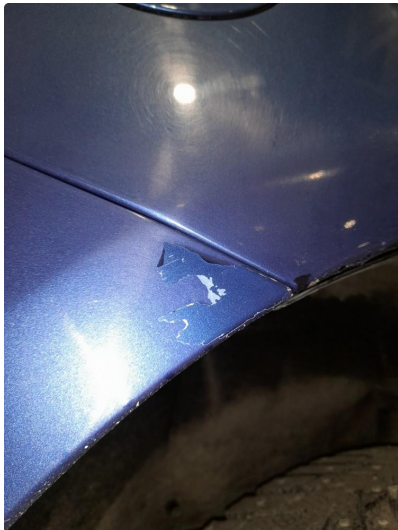
| Punkt | Beskrivelse | Plassering |
|---|---|---|
| 1.10 Støtfanger | Riper og lakkskade høyre side | bak |

1.10 Riper og lakkskade høyre side
