VOLVO XC70 215 HK AUTOMAT 4X4
TESTDATO: 23.01.2023
KODE: 1098943

ZA16854

OPPSUMMERT STATUS PÅ KJØRETØY

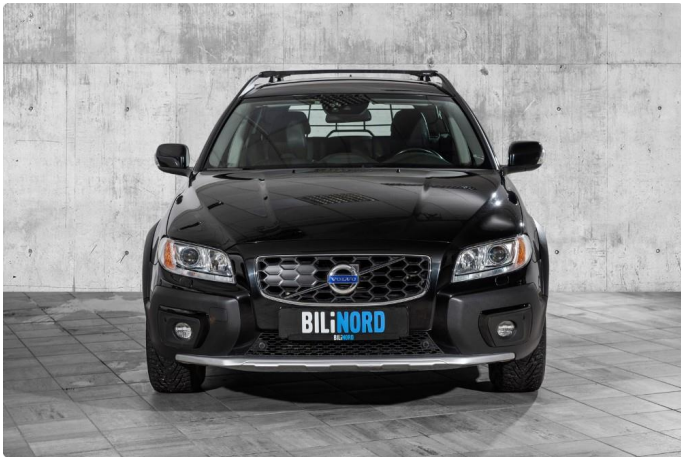
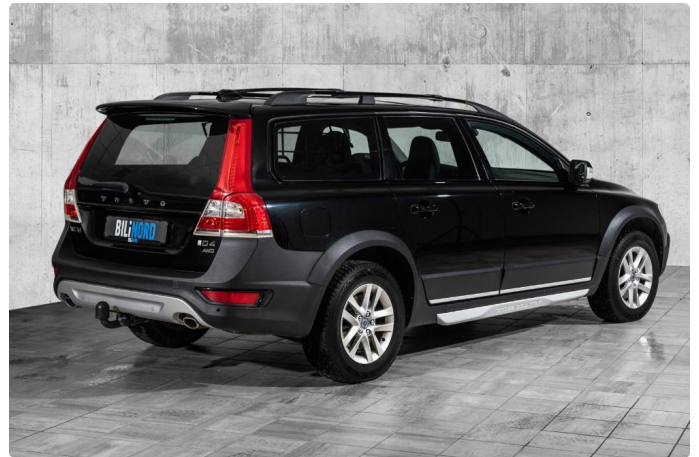
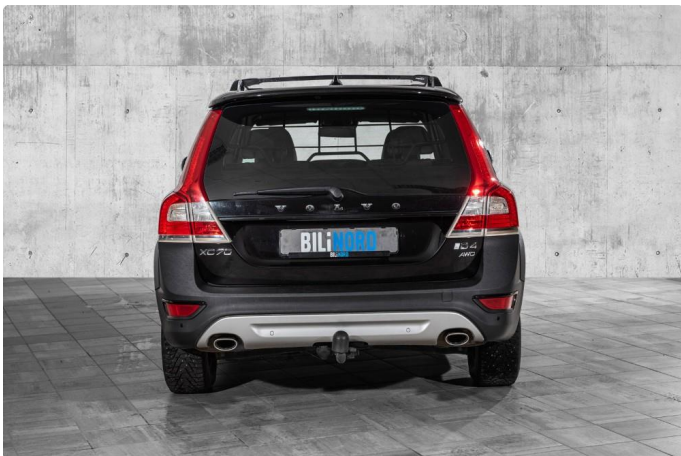
Punkt	Beskrivelse	Plassering
1. EKSTERIØR		
1.1 Dører	Noen slitasjemerker på innsteg i bakdørene - det er lagt svart folieover innsteg nå.	
1.2 Dekk/Felger	Bil leveres med helt nye vinterdekk	
1.3 Støtfanger	Noen små steinsprang i front	
2. GIR OG DRIVLINJE		
2.1 Girkasse	Skiftet olje på girkasse 9/7- 21 66885 Km	
3. INTERIØR		
3.1 Dørtrekk	Ørlite merke på dørtrekk venstre side bak	
3.2 Dørtrekk	Ørlite merke dørtrekk venstre foran
