SUBARU FORESTER 150 HK AUTOMAT 4X4

TESTDATO: 24.01.2023

YN62239

CHASSISNR: JF1SJ5LC5HG318718

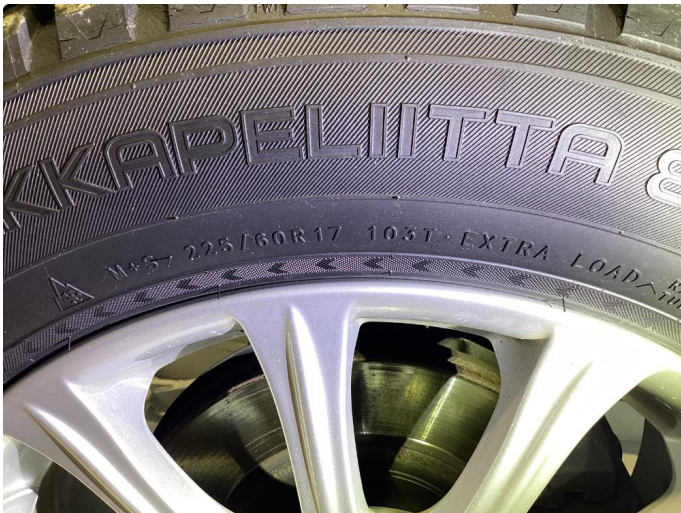
1.2 Gamle dekk, Blir byttet 4 nye vinterdekk med pigg

| Punkt | Beskrivelse | Plassering |
|---|---|---|
| 1.2 | Dekk/Felger | gamle dekk, Blir byttet 4 nye vinterdekk med pigg |

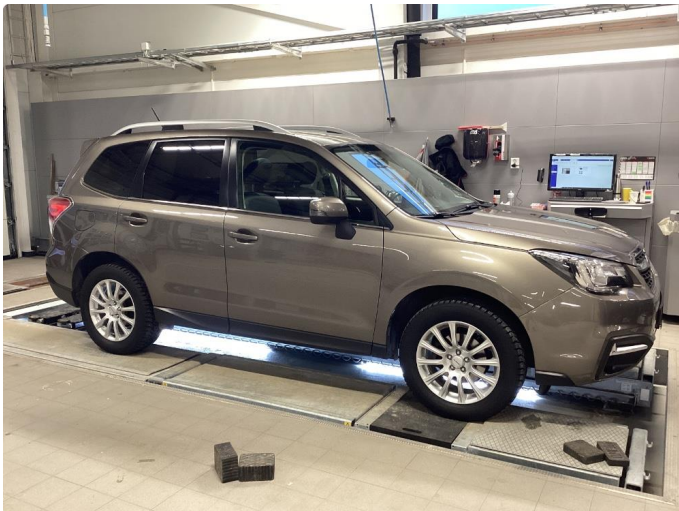
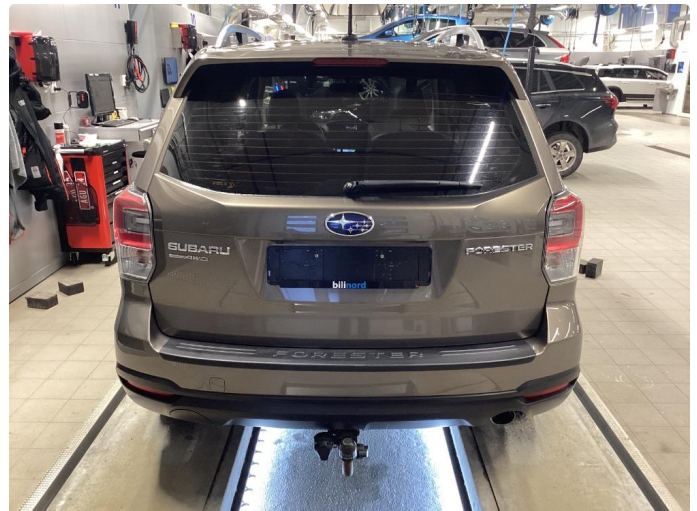
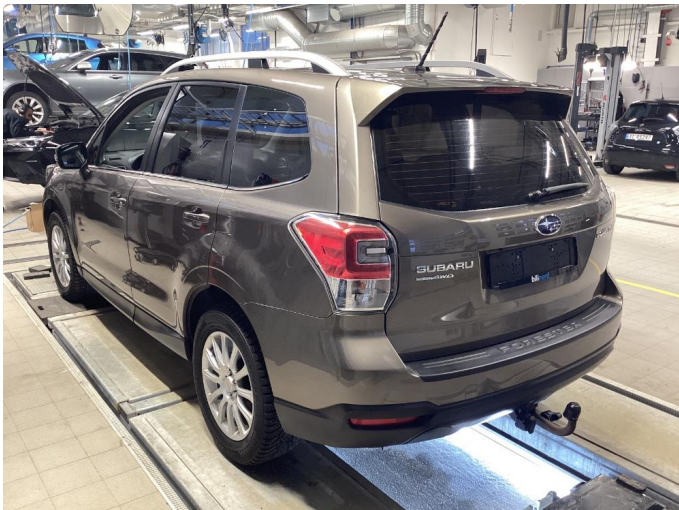
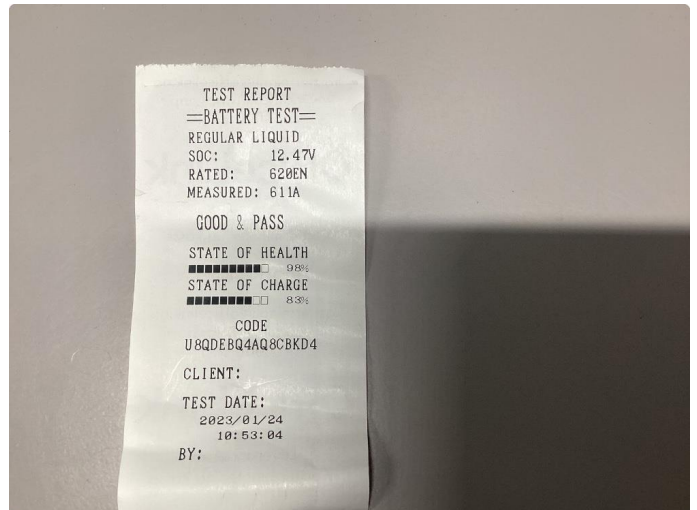
Quick Check Summary | Quick Check Technical | Symptom Report | Alignment Bar Graphs

**Wheel Alignment** PASSED

- Front Total Toe
- Front Camber
- Rear Total Toe
- Rear Camber

No additional service needed.

**Tire Health** PASSED

- Left Front: 5.3 - 5.0
- Right Front: 5.1 - 4.0
- Left Rear: 5.5 - 6.0
- Right Rear: 4.2 - 5.1

Recommend a Tire Rotation for Even Tire Wear
