BMW X1 190 HK AUTOMAT 4X4
TESTDATO: 14.09.2022 **KODE: 102018**
0

VJ13057

NBF Tilstandsrapport er utarbeidet av Norges Bilbransjeforbund og Forbrukerrådet.

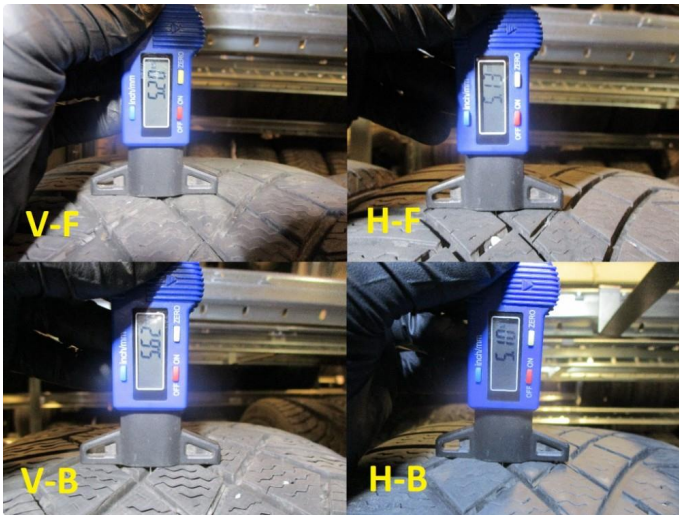
1.1 Øvrige feil

Punkt	Beskrivelse	Plassering
1. EKSTERIØR		
1.1 Dekk/Felger	Mønsterdybde målt vinterdekk	
1.2 Dekk/Felger	Mønsterdybde målt sommerdekk	
2. MOTOR		
2.1 Service	Neste service 10/2023/9000km	
2.2 Service	Neste EU- kontroll 27.03.2023	
3. BREMSER		
3.1 Bremsfunksjon	Bremseskiver + bremseklosser foran byttet 30.08.2022	foran
