**MERCEDES-BENZ C-KLASSE 4X4**
**TESTDATO: 25.01.2023**
**KODE: 1099766**

<b>ZH54807</b>	<b>46 500 KM</b>	<b>29.01.2019</b> Førstegang registrert	<b>Bensin/ Batteri</b>
----------------	------------------	--	----------------------------

NBF Tilstandsrapport er utarbeidet av Norges Bilbransjeforbund og Forbrukerrådet.

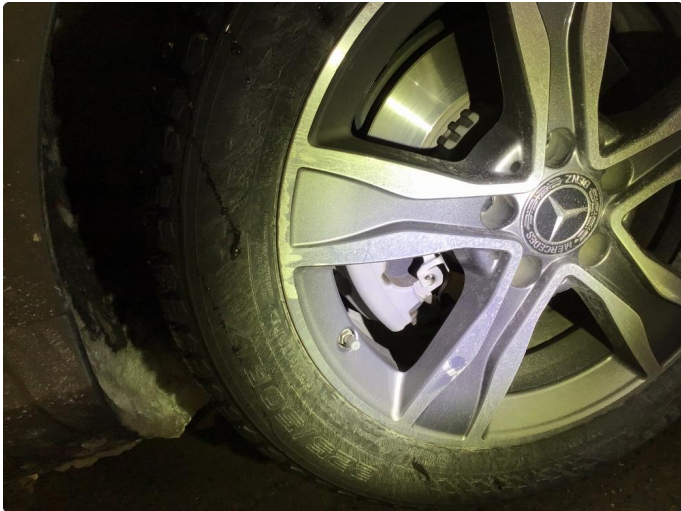
Punkt	Beskrivelse	Plassering
<b>1. EKSTERIØR</b>		
1.1 Dekk/Felger	kantkjørt felg	høyre bak
1.2 Frontvindu	øvrige feil

1.1 Kantkjørt felg

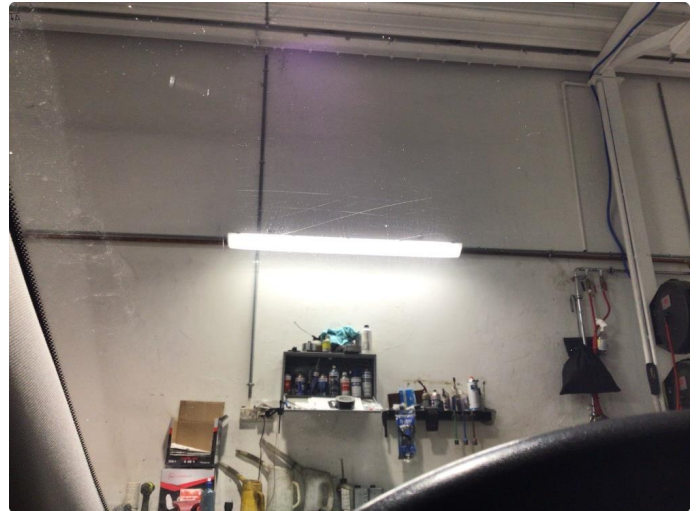
1.2 Øvrige feil
